# Erhebungsbogen

<b>Projekt</b>	Biotopkartierung Hamburg	<b>Interne Nr.</b>	119371
		<b>DK5   DK5-GK</b>	<b>7428</b>
		<b>DK5 - Name</b>	Billwerder
<b>Handlungsbedarf</b>	Nein	<b>Biotop-Nr.   alt</b>	<b>806</b>
<b>Bearbeitung</b>	BRA	<b>Kartierung</b>	26.07.2017
<b>Räumliche Abbildung</b>	Fläche	<b>Fläche / Länge [m<sup>2</sup>/m]</b>	875,3732
<b>Anzahl Abschnitte</b>	1	<b>Breite (lineare Abb.) [m]</b>

An der Geländeoberfläche nur knapp 2 m breiter Grenzgrabenbereich, zwischen der Justizvollzugsanstalt und intensiv genutztem Grünland auf der Ostseite, recht stark in das Gelände eingeschnitten, mit senkrechten Ufern, mit aber nur 0,5 m breiter Wasserfläche, die 0,6 bis 0,8 m unter dem benachbarten Gelände liegt und deutlich entwässernde Wirkung hat. Durch die steilen Böschungen und den hohen Aufwuchs ist das Gewässer zu hohen Anteilen überschattet durch die Gräser in den oberen Ufern, v.a. auch größere Bestände von Flatterbinse und Schlanksegge. Dennoch besteht offenbar über lange Zeit eine Wasserführung. Am Grund des Gewässers ist ein lockerer Bestand von Froschbiß, Wasserfeder und einer Wassersternart vorhanden, kleinere Teilbereiche sind von Flutrasen aus Flutendem Schwaden übe

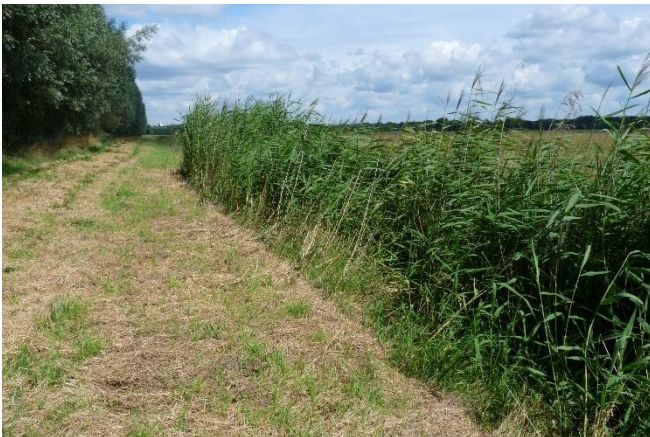
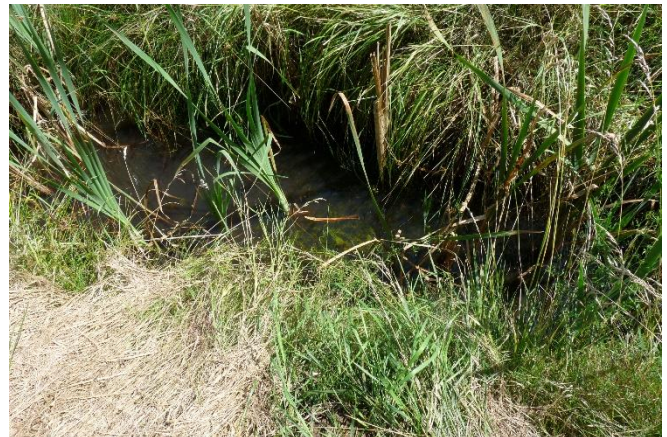
<b>Fotodatei</b>	7428_806_260717_1.JPG	<b>Fotodatei</b>	7428_806_260717_2.JPG
<b>Bildbeschreibung</b>		<b>Bildbeschreibung</b>	
<b>Aufnahmerichtung</b>		<b>Aufnahmerichtung</b>

Merkmal	Wert
<b>Gewässer</b>	
Böschungshöhe	0.80 m
Gewässertiefe	0.40 m
Breite	1.00 m
	2.00 m
Wasserführung	w - wechselnde Wasserstände
Strömung	r - ruhig fließend
Substrat	sc - Schlamm (Feinsubstrat organisch)
<b>Standort, Relief</b>	
Böschungsneigung	senkrecht bis sehr steil - > 1:1
<b>Veg. - Deckg./Ant.</b>	
naturnahe Uferveg.	100 %
Schwimmbi.veg.	25 %
submerse Veg.	25 %

Merkmal	Wert
Gefährdung/ Einflüsse	Stark entwässernd, schwankende Wasserstände.
Wertgesichtspunkte	Offenbar ausreichende Wasserführung für die Entwicklung submerser Vegetation.
Maßnahmen	Entwässerung im Gebiet insgesamt reduzieren, evtl. Einstau.
