Erhebungsbogen

Projekt	Biotopkartierung Hamburg	Interne Nr.	119391
		DK5 DK5-GK	7428
Handlungsbedarf	Nein	DK5 - Name	Billwerder
Bearbeitung	BRA	Biotop-Nr. alt	820
Räumliche Abbildung	Fläche	Kartierung	31.07.2017
Anzahl Abschnitte	2	Fläche / Länge [m²/m]	2022,6347
		Breite (lineare Abb.) [m]

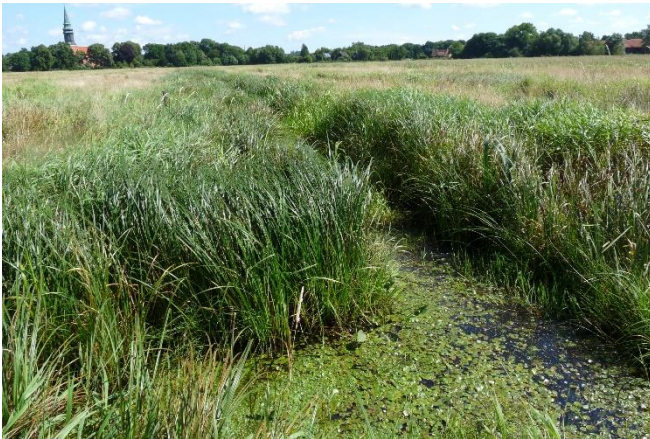
Fotodatei 7428_820_310717_1.JPG
Bildbeschreibung
Aufnahmerichtung

An der Geländeoberfläche um 5 m breiter Grenzgrabenbereich zwischen Grünlandflächen. Mit einer etwa 2 m breiten Wasserfläche, nur etwa 20 cm unter dem benachbarten Gelände, aktuell liegt die Wasserführung sehr oberflächennah, vermutlich aufgrund der Niederschläge der vergangenen Wochen und einer nicht 100% funktionierenden Entwässerung. Die Wasserfläche ist extrem von Eisenocker belastet, bis an die Oberfläche stark getrübt, rot verfärbt, um 0,5 m tief, von einem großen Bestand von Kanadischer Wasserpest durchwachsen und an der Oberfläche von einem fast durchgängigen Bestand aus Froschbiß geprägt. Die Uferböschungen sind naturgemäß sehr flach und gehen in die benachbarten Nutzungen über. Zum Teil sind sehr breite Säume aus Schlanksegge vorhanden, die die gesamte Fläche auf ca. 3 bis 4 m Breite einnehmen. Es gibt einen einzelnen Grauweidenbusch, ansonsten ist die Vegetation rein krautig geprägt und um 1 m hoch aufgewachsen. Insgesamt mäßig artenreich, mit Anklängen niedermoortypischer Vegetation, mit Grausegge und einem ausgesprochen großen Bestand von Froschbiß.

Merkmal	Wert
Gewässer	
Böschungshöhe	0.20 m
Gewässertiefe	0.50 m
Breite	2.00 m
	5.00 m
Wasserführung	w - wechselnde Wasserstände
Trübung	s - starke Trübung
Färbung	r - rotbraun: Eisenverbindungen, Verockerung
Verockerung	s - stark
Substrat	sc - Schlamm (Feinsubstrat organisch)
Standort, Relief	
Böschungsneigung	sehr flach - < 1:3
Veg. - Deckg./Ant.	
naturnahe Uferveg.	100 %
Schwimmbel.veg.	100 %
submerse Veg.	75 %

Merkmal	Wert
Auswertung	
Gefährdung/ Einflüsse	Erhebliche Belastungen durch Eisenocker, stark schwankende Wasserstände, Entwässerung des Gebietes.
Wertgesichtspunkte	Offenbar dauerhafte Wasserführung, mäßig artenreich bewachsen, als Laichgewässer für Amphibien gut geeignet.
Maßnahmen	Wasserstand nach Möglichkeit dauerhaft auf hohem Niveau stabil halten, um auch die erneuten Einträge von Eisenocker in Zukunft zu vermindern.
