Erhebungsbogen

Projekt	Biotopkartierung Hamburg	Interne Nr.	119392
		DK5 DK5-GK	7428
Handlungsbedarf	Nein	DK5 - Name	Billwerder
Bearbeitung	BRA	Biotop-Nr. alt	821
Räumliche Abbildung	Fläche	Kartierung	31.07.2017
Anzahl Abschnitte	1	Fläche / Länge [m²/m]	416,6746
		Breite (lineare Abb.) [m]

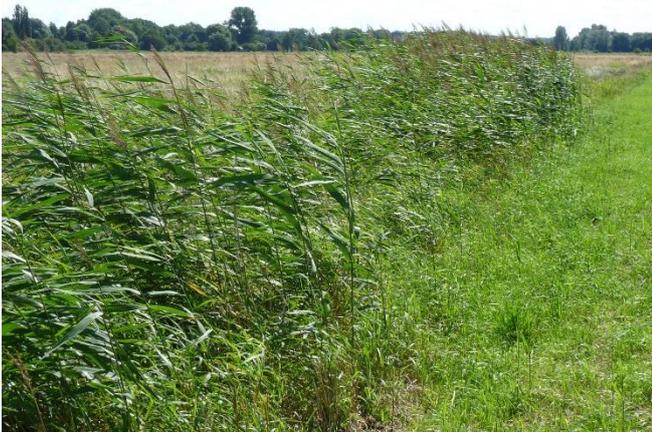
Fotodatei 7428_821_310717_1.JPG
Bildbeschreibung
Aufnahmerichtung

Etwa 3 m breiter Grabenbereich zwischen einer intensiv genutzten Grünlandfläche im Süden und einer etwas extensiver genutzten Grünlandfläche im Norden. Im Süden mit Herbiziden behandelt und aktuell bereits abgeerntet, im Norden brachliegend bzw. bisher nicht beerntet. Der Graben hat eine etwa 1 m breite Wasserfläche, etwa 0,5 m unter dem benachbarten Gelände. Die Flurabstände sind durch das etwas wellige Gelände unterschiedlich. Die Wasserfläche ist nur noch um etwa 10 cm tief, extrem von Eisenocker belastet, z.T. durchwachsen von Teichschachtelhalm, zu einem höheren Anteil von flutendem Schwaden, im Westen auch von einem Röhricht aus Schilf überwachsen. Die Böschungen sind mäßig steil geneigt und werden v.a. von Rohrglanzgras-Röhricht und Schlankseggenried eingenommen, im Westen auch von Schilf. Kleine Wasserlinse Kleine Wasserlinse Flatter-Binse

Merkmal	Wert
Auswertung Gefährdung/ Einflüsse	Erhebliche Eisenockerbelastung, deutlich schwankende Wasserstände, zeitweilig austrocknend, artenarm durch Intensivnutzung in der Nachbarschaft.

Merkmal	Wert
Gewässer	
Böschungshöhe	0.50 m
Gewässertiefe	0.10 m
Breite	1.00 m
	3.00 m
Wasserführung	e - episodisch austrocknend
Trübung	s - starke Trübung
Färbung	r - rotbraun: Eisenverbindungen, Verockerung
Verockerung	s - stark
Substrat	sc - Schlamm (Feinsubstrat organisch)
Standort, Relief	
Böschungsneigung	steil - 1:1 bis 1:2
Veg. - Deckg./Ant.	
naturnahe Uferveg.	100 %
Schwimmbel.veg.	25 %
submerse Veg.	0 %

Merkmal	Wert
Wertgesichtspunkte Maßnahmen	Im Westen ist ein Röhricht vorhanden, das als Brutvogelhabitat geeignet ist. Der Wasserstand im Gebiet sollte dauerhaft auf hohem Niveau gehalten werden, die angrenzenden Grünlandnutzungen sollten extensiv betrieben werden, aber auch längere Brachephasen sollten vermieden werden.
