Erhebungsbogen

Projekt	Biotopkartierung Hamburg		Interne Nr.	119393
			DK5 DK5-GK	7428
			DK5 - Name	Billwerder
Handlungsbedarf	Ja		Biotop-Nr. alt	822
Bearbeitung	BRA	Kopie	Nein	Kartierung
Räumliche Abbildung	Fläche			31.07.2017
Anzahl Abschnitte	1			Fläche / Länge [m²/m]
				1285,1776
				Breite (lineare Abb.) [m]

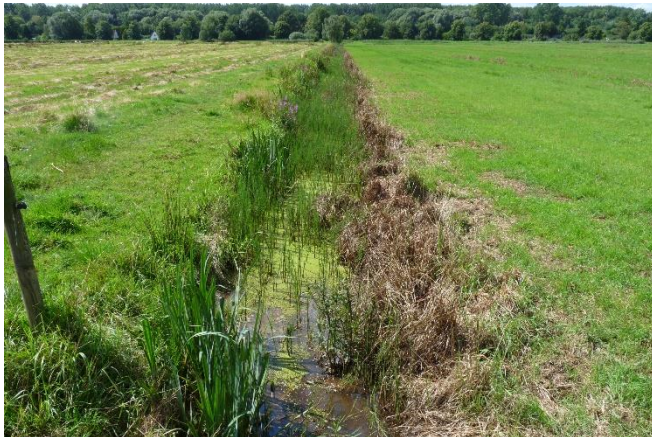
Fotodatei 7428_822_310717_1.JPG
Bildbeschreibung
Aufnahmerichtung

Grenzgraben, an der Geländeoberfläche um 3 bis 4 m breiter Bereich, gegenwärtig mit einer bis zu 2 m breiten Wasserfläche, die nur etwa 20 bis 30 cm unter dem benachbarten Gelände liegt. Mit auf der Ostseite gegen die Beweidung abgeäugten Ufer, auf der Westseite ohne Abzäunung, etwas betreten und zerklüftet, aber seit längerem offenbar ohne Beweidung. Auf der Westseite findet eine sehr intensive Grünlandnutzung statt, bei der Herbizide direkt im Grabenrandbereich eingesetzt worden sind. Das Röhricht im Graben ist in jüngerer Zeit weggespritzt worden, so dass eine deutliche Zweiteilung im Graben erkennbar ist. Auf der Ostseite ist die natürliche Vegetation aus Wasserschwaden, Rohrglanzgras, Schilfsegge, einzelnen Blutweiderichgebüschchen und auch etwas Schilf noch vorhanden, im Westen stirbt die gleiche Vegetation größtenteils ab und bildet tote Blattmassen. Das Gewässer selber ist extrem von Eisenocker belastet, extrem getrübt und stark rotgefärbt, mit offenbar nur 5 bis 10 cm offenem Wasserkörper, darunter einer dicken, eisengeprägten Schlammsschicht. An der Wasseroberfläche ist z.T. ein sehr großer Bestand von Wasserlinse und etwas Froschbiß vorhanden und es gibt ein größeres Röhricht aus Teichschachtelhalm. Vereinzelt gibt es Bestände von Froschbiß und Wasserfeder. Insgesamt mäßig artenreich bewachsen, gegenwärtig mit einer günstigen, oberflächennahen Wasserführung, vermutlich aber mit großen Wasserstandsschwankungen und auch zeitweilig stark abgesenktem Wasserstand. Im Süden ist auf dem östlichen Ufer ein kleiner Gehölzbestand aus Hängebirken vorhanden. Der südlichste Abschnitt ist größtenteils von Schilfröhricht überwachsen, deutlich artenärmer und weist vermutlich auch größere Wasserstandsschwankungen auf.

Merkmal	Wert
Auswertung	
Gefährdung/ Einflüsse	Extreme Eisenockerbelastung, Einsatz von Pestiziden, Herbiziden im direkten Uferbereich des Gewässers (Verstoß?).
Wertgesichtspunkte	Mäßig artenreich, gegenwärtig gute Wasserführung, recht oberflächennah, Potenzial für ein wertvolleres, artenreich bewachsenes Gewässer.
Maßnahmen	Wasserstand im Gebiet nach Möglichkeit dauerhaft auf hohem Niveau stabil halten, Düngemittel und Pestizide - auch Herbizide - nicht im Ufer einsetzen und auch nicht in Ufernähe.
