Erhebungsbogen

Projekt	Biotopkartierung Hamburg	Interne Nr.	119397
		DK5 DK5-GK	7428
Handlungsbedarf	Nein	DK5 - Name	Billwerder
Bearbeitung	BRA	Biotop-Nr. alt	826
Räumliche Abbildung	Fläche	Kartierung	31.07.2017
Anzahl Abschnitte	1	Fläche / Länge [m²/m]	304,8448
		Breite (lineare Abb.) [m]

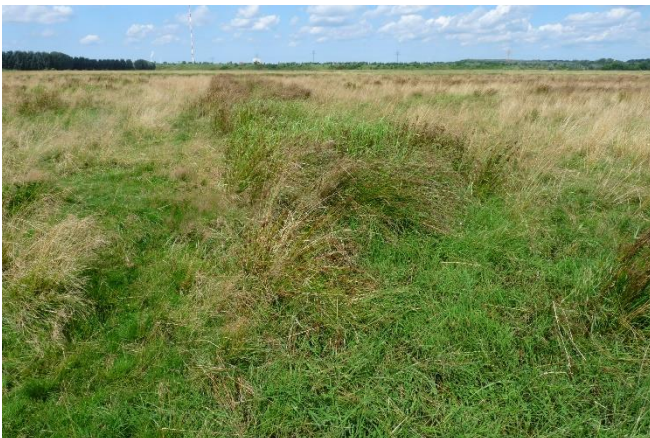
Fotodatei 7428_826_310717_1.JPG
Bildbeschreibung
Aufnahmerichtung

An der Geländeoberfläche um 5 bis 6 m breiter Grabenbereich innerhalb einer Grünlandfläche, die mäßig intensiv genutzt wird, aber sehr naß ist. Gegenwärtig mit Wasserführung ca. 10 bis 20 cm unter dem benachbarten Gelände, sodass auch Teile des sonst trockenen Grünlandes unter Wasser stehen. Mit braunem, von Eisenocker geprägtem Wasser, das jedoch an der Oberfläche bis in die Grabenmitte hinein vollständig überwachsen ist von einem artenarmen Röhricht aus Flatterbinse, Flutendem Schwaden und Wasserschwaden. In den Randbereichen mit Übergängen zu den Flutrasen der benachbarten Grünlandflächen.

Merkmal	Wert
Gewässer	
Böschungshöhe	0.10 m
Gewässertiefe	0.30 m
Breite	3.00 m
	6.00 m
Wasserführung	w - wechselnde Wasserstände
Trübung	s - starke Trübung
Färbung	r - rotbraun: Eisenverbindungen, Verockerung
Verockerung	s - stark
Substrat	sc - Schlamm (Feinsubstrat organisch)
Standort, Relief	
Böschungsneigung	flach - 1:2 bis 1:3
Veg. - Deckg./Ant.	
naturnahe Uferveg.	100 %
Schwimmbel.veg.	0 %
submerse Veg.	0 %

Merkmal	Wert
Gefährdung/ Einflüsse	Relativ artenarm vermutlich infolge intensiver Nutzungen im Gebiet und zeitweiliger Austrocknung.
Wertgesichtspunkte	Breiter Sumpfbereich eventuell mit Eignung als Lebensraum für Bekassinen oder Moorfrösche.
Maßnahmen	Flächen weiterhin naß erhalten, Wasserstand im Gebiet auf hohem Niveau stabil halten, möglichst extensive Grünlandnutzung betreiben ohne Einsatz von Pestiziden und Düngemitteln.
