Erhebungsbogen

Projekt	Biotopkartierung Hamburg	Interne Nr.	119405
		DK5 DK5-GK	7428
Handlungsbedarf	Nein	DK5 - Name	Billwerder
Bearbeitung	BRA	Biotop-Nr. alt	834
Räumliche Abbildung	Fläche	Kartierung	31.07.2017
Anzahl Abschnitte	1	Fläche / Länge [m²/m]	1029,3566
		Breite (lineare Abb.) [m]

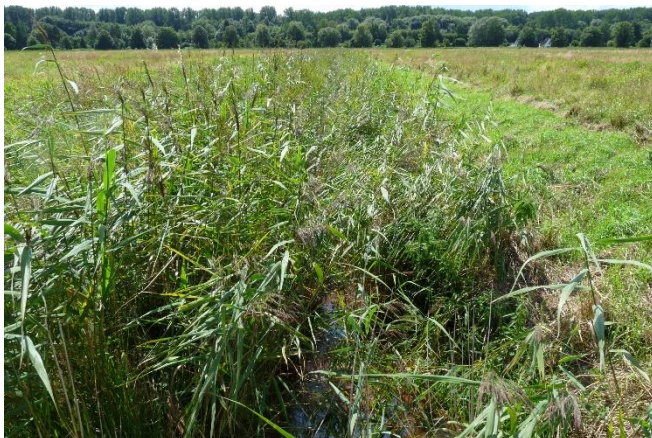
Fotodatei 7428_834_310717_1.JPG
Bildbeschreibung
Aufnahmerichtung

Grenzgraben im Grünland, an der Geländeoberfläche um 4 bis 5 m breiter Bereich mit einer 1,5 m breiten Wasserfläche, 0,5 m unter dem benachbarten Gelände. Mit etwa 0,5 m Wassertiefe, mäßig bis mittelstark getrübt und rötlich verfärbtem Wasser. Mit höheren Belastungen mit Eisenocker, v.a. am Nordende. Die Böschungen sind mäßigsteil geneigt und bei derseits zu einem hohen Anteil von Schilfbewachsen, das jedoch nur mäßig wüchsig ausgeprägt ist. Daneben kommen Rohrglanzgras, Flatterbinse und Schlanksegge in großer Zahl vor, der Aufwuchs der Ufer ist aber über 1 bis 1,50 m hoch aufgewachsen und nur mäßig artenreich. Er deutet auf eine intensive Nachbarnutzung hin. Das Gewässer hat am Grund dicke Ablagerungen von Eisenocker, die auch die Pflanzen z.T. bedecken. Zum Teil sind dichte, submerse Bestände von Wasserpest vorhanden, an der Oberfläche ein lockerer Bewuchs aus Froschbiß. Insgesamt nur mäßig artenreich bewachsener Graben mit dauerhafter Wasserführung.

Merkmal	Wert
Gefährdung/ Einflüsse	Offenbar deutlich schwankende Wasserstände, hohe Einträge von Eisenocker, deutlich entwässernde Wirkung für die benachbarten Flächen.
Wertgesichtspunkte	Dauergewässer mit Eignung als Amphibien-Lebensraum.
Maßnahmen	Die Grünlandnutzungen sollten insgesamt deutlich extensiver erfolgen unter Einsatz von weniger Düngemitteln und Pestiziden, der Wasserstand im Gebiet sollte dauerhaft auf einem oberflächennahen Niveau gehalten werden. Die starke Entwässerung des Gebietes sollte beendet werden.
