# Erhebungsbogen

<b>Projekt</b>	Biotopkartierung Hamburg	<b>Interne Nr.</b>	119406
		<b>DK5   DK5-GK</b>	<b>7428</b>
		<b>DK5 - Name</b>	Billwerder
<b>Handlungsbedarf</b>	Nein	<b>Biotop-Nr.   alt</b>	<b>835</b>
<b>Bearbeitung</b>	BRA	<b>Kartierung</b>	31.07.2017
<b>Räumliche Abbildung</b>	Fläche	<b>Fläche / Länge [m<sup>2</sup>/m]</b>	2297,0478
<b>Anzahl Abschnitte</b>	1	<b>Breite (lineare Abb.) [m]</b>

**Gesetzlicher Schutz** § 30 (2) 1.2 Natürliche oder naturnahe stehende Gewässer **Schutz nur teilweise** **Nein**

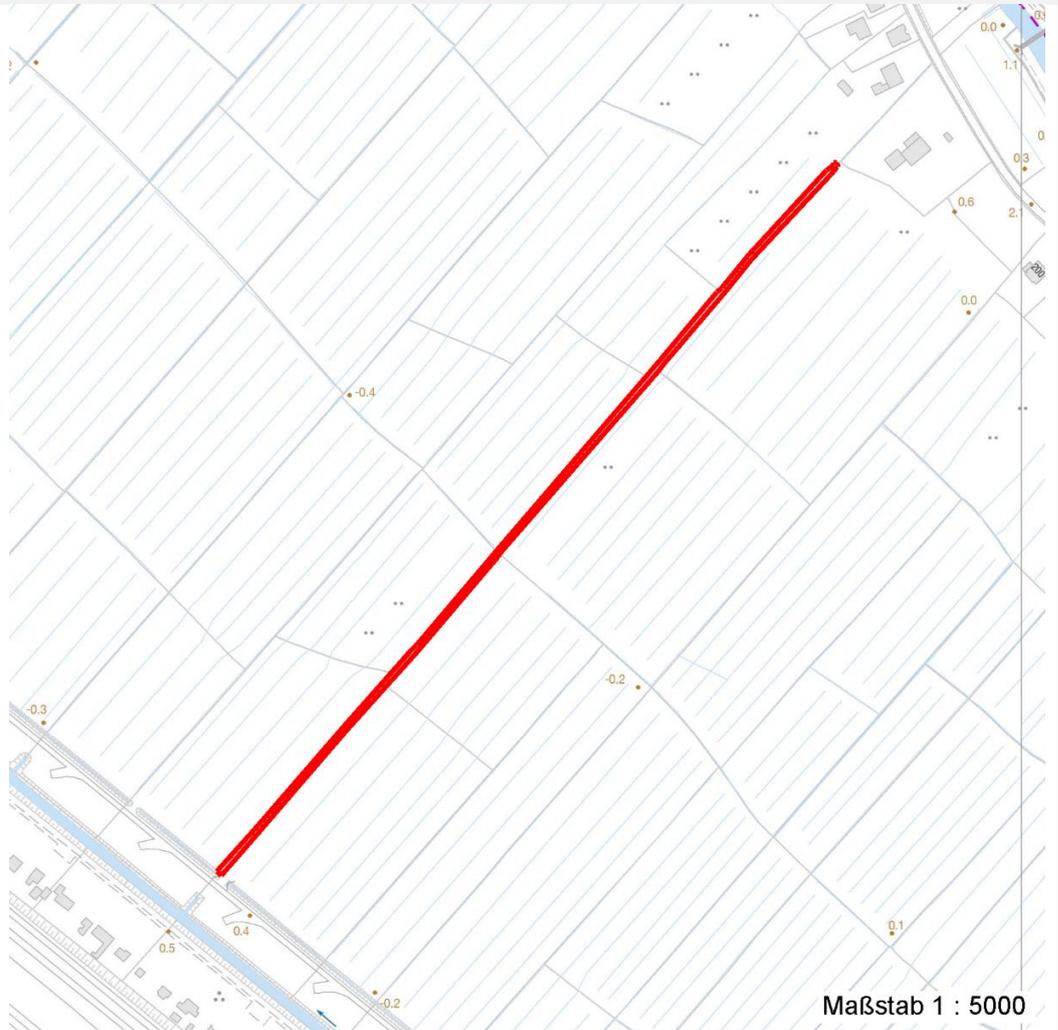
### Karte

<b>Lagebeschreibung</b>	Grenzgraben im Grünlandsüdlich des Billwerder Bildeichs, rund 350 m südlich von der Nr. 174.		
<b>Nachbarnutzung/en</b>	Auf beiden Seiten Grünlandnutzung, intensiv und mit Düngemittel Einsatz, dadurch Verarmung der Böschungsvegetation.		
<b>Rechtswert (X)</b>	574666	<b>Hochwert (Y)</b>	5929148
<b>Bezirk</b>	Bergedorf	<b>Naturraum</b>	Vier- und Marschlande (673.10)
<b>Stadtteil (OT-Nr.)</b>	Billwerder (611)	<b>Gemarkung</b>	Billwerder (604)
<b>Digitaler Grünplan</b>	<input type="checkbox"/> <b>Hafengesamtgebiet</b>	<input type="checkbox"/> <b>Ramsargebiet</b>	<input type="checkbox"/> <b>EG-Vogelschutzgeb.</b>
<b>Ausgleichsflächen NSG / ND / LSG</b>	<input type="checkbox"/> <b>Biosphärenreservat</b>	<input type="checkbox"/> <b>Nationalpark</b>	<input type="checkbox"/>
<b>FFH-GEBIET</b>			
<b>Wasserschutzgebiet</b>

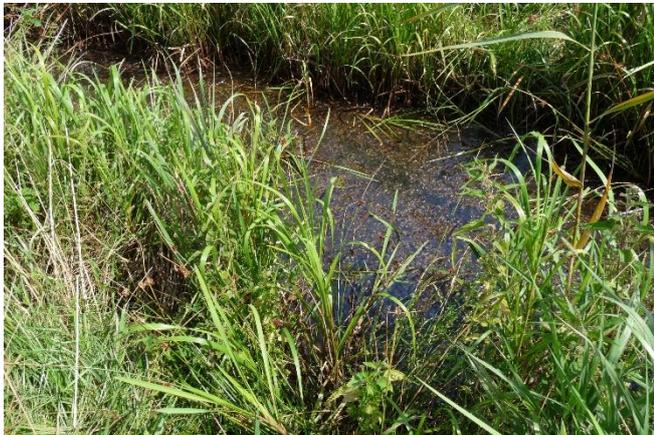
**Fotodatei** 7428\_835\_310717\_1.JPG

An der Geländeoberfläche um ca. 3 m breiter Grenzgrabenbereich zwischen zwei Grünlandflächen, auf der Westseite bevorzugt beweidet, auf der Ostseite bevorzugt gemäht, derzeit aber auf beiden Seiten sehr extensiv genutzt. Mit einer etwa 1,5 m breiten Wasserfläche, ca. 0,4 bis 0,5 m unter dem benachbarten Gelände. Mit einem 0,5 m tiefem Gewässer, das extrem von Eisenocker belastet ist, rot bis schwärzlich verfärbt, mit Schmierfilm an der Wasseroberfläche und dicker Schlammauflage. Dennoch mit großem Wasserpflanzenbestand aus Kanadischer Wasserpest, Wasserfeder, Haar-Lai chkraut und Dreifurchiger Wasserlinse. Die Wasserfläche ist recht kräftig überschattet durch die im Ufer wachsenden Röhrichte. Bei derseits auf 0,5 bis 1 m Breite wachsen hier v.a. Flatterbinsen, Rohrglanzgras, etwas Wasserschwaden und Schlanksegge. Im Süden geht das Röhricht in ein Schilfröhricht über mit 2 m Wuchshöhe, das den Graben nahezu vollständig ausschattet. Das Gewässer hat vermutlich bedeutende Wasserstandsschwankungen, liegt aktuell etwas über dem Durchschnitt, trocknet aber wohl auch zeitweilig ziemlich weit zurück. Die Uferböschungen sind mäßig steil geneigt, der Gesamtbewuchs ist mäßig artenreich. Als Wasserpest-Lai chkrautgraben ist der Graben dennoch gesetzlich geschützt, wobei die erhebliche Eisenockerbeeinträchtigung zu berücksichtigen ist.

Extrem mit Eisenocker belastetes Gewässer.

Wasserstand dauerhaft auf hohem Niveau stabil halten, auch um die Eisenockereinwaschungen zu vermindern und um das Feuchtgebietspotenzial der gesamten Region zu erhalten. Möglichst extensiv unterhalten, damit Teile der Wasserpflanzen-Vegetation immer erhalten bleiben.
