# Erhebungsbogen

<b>Projekt</b>	Biotopkartierung Hamburg	<b>Interne Nr.</b>	119410
		<b>DK5   DK5-GK</b>	<b>7428</b>
		<b>DK5 - Name</b>	Billwerder
<b>Handlungsbedarf</b>	Nein	<b>Biotop-Nr.   alt</b>	<b>839</b>
<b>Bearbeitung</b>	BRA	<b>Kartierung</b>	31.07.2017
<b>Räumliche Abbildung</b>	Fläche	<b>Fläche / Länge [m<sup>2</sup>/m]</b>	777,2437
<b>Anzahl Abschnitte</b>	2	<b>Breite (lineare Abb.) [m]</b>

An der Geländeoberfläche um 3 m breiter Grabenbereich, im Norden mit dauerhaft beweideter Fläche, im Süden mit einer gemähte Grünlandfläche. Grenzgraben mit einer etwa 1 m breiten Wasserfläche, etwa 0,5 m unter dem benachbarten Gelände, mit leicht ansteigenden Ufern, diese und das Gewässer selber verhältnismäßig artenarm und nitrophytisch bewachsen mit hohen Anteilen von Wasserschwaden, Flatterbinse, Rohrglanzgras, auf ca. 1 m Höhe aufgewachsen. Die Wasserfläche ist größtenteils ausgeschattet, Röhrichte wachsen bis in das Gewässer hinein. Das Wasser hat eine schmierige Oberfläche, die von viel Eisenerde zeugt. Auf der Oberfläche schwimmt z.T. eine Schwimmdecke aus Wasserlinsen, dort wo die Belichtung dies zulässt. Submerse Vegetation ist nicht erkennbar. Eingestreut kommen Arten de

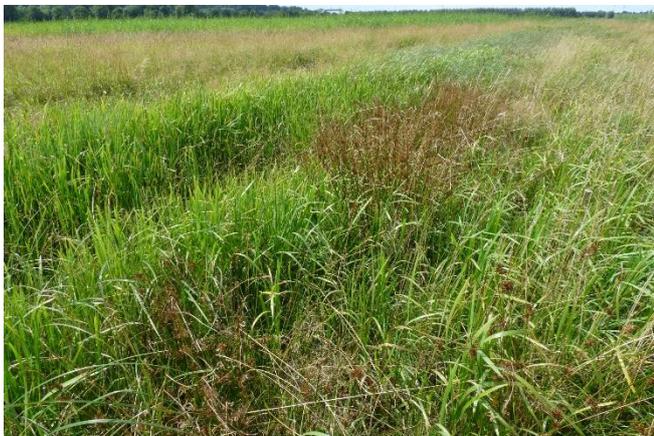
**Fotodatei** 7428\_839\_310717\_1.JPG  
**Bildbeschreibung**  
**Aufnahmerichtung**

Merkmal	Wert
Gefährdung/ Einflüsse	Extreme Eisenockerbelastung, wechselnde Wasserstände, nur mäßig artenreich bewachsen, vermutlich durch Intensivnutzungen in der Vergangenheit verarmt, deutlich entwässernde Wirkung auf das Gebiet.
Wertgesichtspunkte	Eventuell zeitweilig ausreichende Wasserführung für die Nutzung durch Amphibien, Vorkommen gefährdeter Arten.
Maßnahmen	Der Wasserstand im Gebiet sollte dauerhaft auf höherem Niveau stabil gehalten werden, die Nutzungen im Gebiet sollten insgesamt etwas extensiver erfolgen.
