Erhebungsbogen

Projekt	Biotopkartierung Hamburg	Interne Nr.	119481
		DK5 DK5-GK	7428
		DK5 - Name	Billwerder
Handlungsbedarf	Nein	Biotop-Nr. alt	863
Bearbeitung	BRA	Kartierung	04.10.2017
Räumliche Abbildung	Fläche	Fläche / Länge [m²/m]	6025,1573
Anzahl Abschnitte	2	Breite (lineare Abb.) [m]

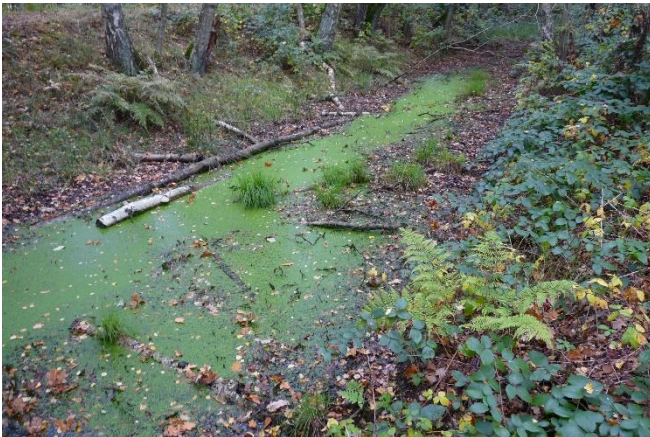
Relativ weit eingetiefter und breit ausgebauter Graben im Sandgebiet, beiderseits mit aufgeschichteten Erdwällen. Auf der Ostseite mit einem Fußweg, auf der Westseite mit einem Reitweg, die jeweils etwa 2 m bis 2,5 m über der Wasserfläche liegen. Der Graben hat eine etwa 2 bis 3 m breite Sohle, die im Norden vollständig verlandet ist, nach Süden zu etwas mehr offene Wasserfläche aufweist, mit deutlichen Eisenockerbelastungen, kräftigem Bewuchs aus flutendem Schwaden, hohem Laubeintrag und mäßig steil geneigten Regelprofilböschungen auf beiden Seiten. Der Graben ist mittlerweile recht kräftig verlandet, es gibt dicke Laubaufgaben am Gewässergrund und die offenen Wasserflächen werden deutlich eingeschränkt. Zudem ist der Bewuchs deutlich durch die Beschattung reduziert durch die in beiden Ufern wachsenden Eichen- und Birken-Mischbestände in den Ufern sowie mit größeren Brombeergebüschen, die den Graben z.T. unzugänglich machen, ihn z.T. auch weiterhin überschatten. Insgesamt ist es ein nur mäßig bewachsener Entwässerungsgraben. Offenbar gibt es im Graben bereits Querriegel, die eventuell sogar zum Zweck der Wasserrückhaltung eingebaut worden sind.

Merkmal	Wert
Auswertung	
Gefährdung/ Einflüsse	Der Graben trägt erheblich zur Entwässerung des Gebietes bei und der hier beispielsweise im Westen anschließenden feuchten Wiesen.
Wertgesichtspunkte	Keine
Maßnahmen	Der Graben sollte keinesfalls mehr unterhalten werden. für die Nutzung der benachbarten Wege ist er nicht notwendig. Am Süden, vor Einmündung in den dort ost-west-verlaufenden Hauptgraben sollte ein vollständiger Verschuß erfolgen, damit das von Norden zulaufende Wasser im Gebiet gehalten wird.
