# Erhebungsbogen

<b>Projekt</b>	Biotopkartierung Hamburg	<b>Interne Nr.</b>	119559
		<b>DK5   DK5-GK</b>	<b>7428</b>
		<b>DK5 - Name</b>	Billwerder
<b>Handlungsbedarf</b>	Nein	<b>Biotop-Nr.   alt</b>	<b>881</b>
<b>Bearbeitung</b>	BRA	<b>Kartierung</b>	11.10.2017
<b>Räumliche Abbildung</b>	Fläche	<b>Fläche / Länge [m<sup>2</sup>/m]</b>	1834,7451
<b>Anzahl Abschnitte</b>	1	<b>Breite (lineare Abb.) [m]</b>

## Bestandsbeschreibung

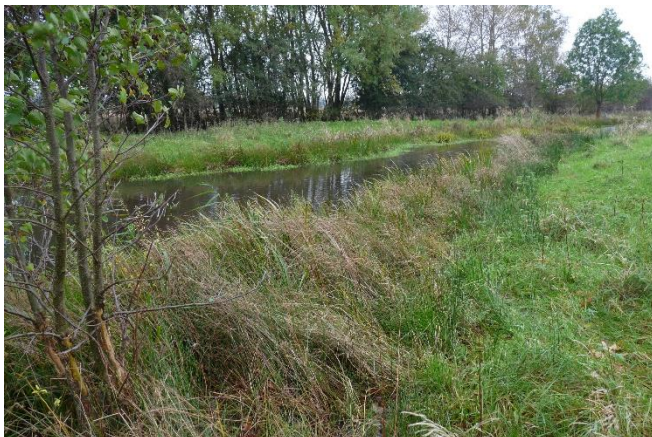
**Fotodatei** 7428\_881\_111017\_1.JPG

System aus einem angelegten, langgestreckten Gewässer, mit ca. 0,5 bis 1 m Wassertiefe, relativ guter Wasserqualität, mäßiger Trübung, leicht rotbräunlicher Färbung, vermutlich von etwas Eisenocker. Derzeit mit Flurabständen von nur rund 10 bis 30 cm, aktuell aber auch mit besonders hohem Wasserstand. Angeschlossen an das benachbarte Grabensystem, das mit einer etwa 2 m breiten Wasserfläche vergleichbar ausgeprägt ist, von der Wasserqualität her und dem Bewuchs, auch der Tiefe und dem Uferbewuchs her im übrigen identisch. Beide Gewässer liegen offen, sind kaum beschattet. Es gibt nur vereinzelte Gehölze im Gelände, im übrigen sind die Ufer auf ca. 1 bis 1,5 m Breite sumpfig bewachsen, mit größeren Anteilen von Flatterbinse, aber auch Iris, Schlanksegge, Hunds-Reitgras, seicht ansteigend und naturnah strukturiert mit leicht gewundenem Verlauf. Das Gewässer selber ist zu sehr hohen Anteilen von den beiden Wasserpestarten durchwachsen und weist einen etwas größeren Bestand von Pfeilkraut auf, der unter Wasser auch die charakteristischen Bandblätter bildet. In den Uferbereichen flutet häufig ein etwas größerer Bestand von Sumpf-Vergissmeinnicht in die Wasserfläche. Insgesamt ist der Bewuchs mäßig artenreich ausgeprägt, deutet auf nur mäßige Nährstoffgehalte und eine recht gute Wasserqualität.

Merkmal	Wert
<b>Auswertung</b>	
Gefährdung/ Einflüsse	Der Anschluss an das Grabensystem kann deutliche Wasserstandsschwankungen bewirken.
Wertgesichtspunkte	Offenbar günstige Wasserqualität, große Wasserpflanzenbestände, vermutlich kein Fischbesatz, damit ist das Gewässer relativ günstig als Lebensraum für Amphibien ausgeprägt.
zoologisch bedeutsame Strukturen	Kleingewässer, wasserführende Gräben
Bedeutung für Tiergruppe	Amphibien
Maßnahmen	Wassergebundene Insekten Eine Entwässerung über das Grabensystem sollte vermieden werden, eventuell sollten Sohlschwellen eingebaut werden oder der Bereich vollständig vom Hauptgrabensystem abgeschottet werden.
