# Erhebungsbogen

<b>Projekt</b>	Biotopkartierung Hamburg	<b>Interne Nr.</b>	119600
		<b>DK5   DK5-GK</b>	<b>7428</b>
		<b>DK5 - Name</b>	Billwerder
<b>Handlungsbedarf</b>	Nein	<b>Biotop-Nr.   alt</b>	<b>887</b>
<b>Bearbeitung</b>	BRA	<b>Kartierung</b>	01.08.2017
<b>Räumliche Abbildung</b>	Fläche	<b>Fläche / Länge [m<sup>2</sup>/m]</b>	272,2714
<b>Anzahl Abschnitte</b>	2	<b>Breite (lineare Abb.) [m]</b>

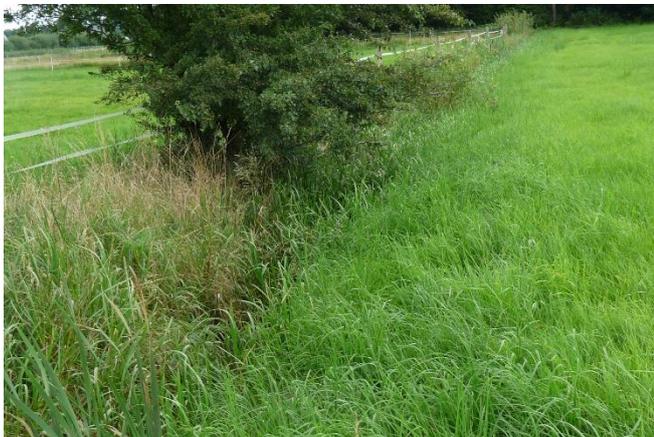
**Fotodatei** 7428\_887\_010817\_1.JPG

Grenzgraben zwischen zwei Grünlandflächen. Hauptsächlich beweidet im Norden, regelmäßig gemäht im Süden. Der Grabenabschnitt ist ca. 3 m breit und hat eine etwa 0,5 bis 1 m breite Wasserfläche die im Osten nur rund 30 cm, im Westen aber über 50 cm unterflur liegt, mit etwa 10 - 20 cm Wassertiefe. Der Gewässergrund ist stark schlammig, vmtl. zeitweilig trocken fallend und zeigt Eisenockerbelastung. Auf der Südseite wird bis an das Gewässer heran gemäht, auf der Nordseite ist der etwas artenarme, glatthaferartige Bewuchs etwas höher, mit Wuchshöhen von ca. 1 m. Auf der Nordseite stehen einige Gehölze sowie kleinere Röhrichte aus Rohrkolben. Im übrigen ist nahezu die gesamte Wasseroberfläche überwachsen von einem Röhricht aus Wasserschwaden und Flutendem Schwaden, sowie etwas Flatter-Binse. Insgesamt recht artenarm, submers Vegetation ist nicht erkennbar.

Merkmal	Wert
Gefährdung/ Einflüsse	Starke Belastung durch Eisenocker, recht artenarm, vmtl. aufgrund früherer Intensivnutzung in der Nachbarschaft.
Wertgesichtspunkte	Keine.
Maßnahmen	Wasserstand im Gebiet möglichst auf dauerhaft hohem Niveau stabilisieren.
<b>Größe</b>	
Breite	3.00 m
