Erhebungsbogen

Projekt	Biotopkartierung Hamburg	Interne Nr.	119360
		DK5 DK5-GK	7430
Handlungsbedarf	Nein	DK5 - Name	Kirchsteinbek
Bearbeitung	BRA	Biotop-Nr. alt	1113
Räumliche Abbildung	Fläche	Kartierung	24.07.2017
Anzahl Abschnitte	1	Fläche / Länge [m²/m]	988,3585
		Breite (lineare Abb.) [m]

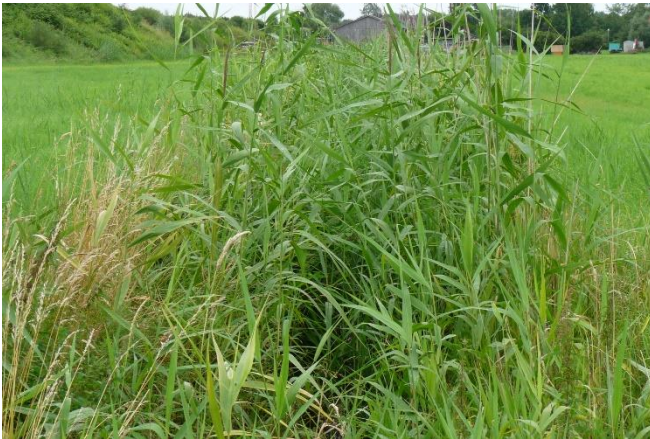
Fotodatei 7430_1113_240717_3.JPG
Bildbeschreibung
Aufnahmerichtung

An der Geländeoberfläche um 3 m breiter Grabenbereich mit extrem steil geneigten Uferböschungen, die fast senkrecht abfallen. Mit einer Wasserfläche, die über 1 m unter Flur liegt und extrem rot verfärbt ist, einen Schmierfilm hat und stark getrübt ist von erheblichen Mengen von Eisenocker. Darin wächst lediglich ein kleiner Bestand von Wasserstern und Wasserlinse, in den oberen Ufern ist ein durchgängiger Bestand von Schilfröhrich vorhanden, der darauf hindeutet, dass die angrenzenden Flächen in der Vergangenheit unter Einsatz von Herbiziden bewirtschaftet worden sind. Die Wasserführung liegt weit unter Gelände, der Graben hat erhebliche entwässernde Wirkung. Der Bewuchs ist stark verarmt, es gibt eine sehr große Eisenockerbelastung.

Merkmal	Wert
Auswertung	
Gefährdung/ Einflüsse	Extreme Entwässerung, verarmte Vegetation, starke Eisenockerbelastung.
Wertgesichtspunkte	Vermutlich dauerhafte Wasserführung, Schilfröhricht, eventuell mit Eignung als Brutvogelhabitat.
Maßnahmen	Die Nutzung der Nachbarflächen sollte erheblich extensiviert werden, der Graben sollte von der Sohle her angehoben werden, der Wasserstand im Gebiet sollte deutlich höher liegen als gegenwärtig.
