Erhebungsbogen

| Projekt | Biotopkartierung Hamburg | Interne Nr. | 103461 |
| | | DK5 - Name | Öjendorf-Friedhof |
| Handlungsbedarf | Nein | Biotop-Nr. alt | 217 |

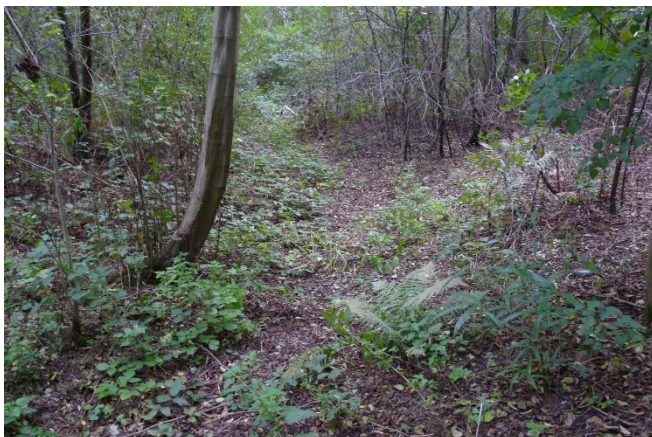
Fotodatei 7434_217_061016_1.JPG
Bildbeschreibung
Aufnahmerichtung

In einem etwas heterogenen, antropogen und forstlich überprägtem Wald liegt im sandigen Untergrund - etwa 1 m bis 1,50 m eingetieft, mit Regel-Profilböschungen - ein in Mäander gelegter Bachlauf, vollständig trocken. Im sandigen Substrat trocknet das Wasser sicherlich auch verhältnismäßig schnell weg. Die Vegetation ist im Wesentlichen von den Arten des benachbarten Waldes bestimmt. Brombeergebüsch geht bis in die Gewässersohle hinein. Nur sehr kleinräumig sind ganz vereinzelt feuchtezeigende Arten wie Baldrian und Mädesüß vorhanden. Aufgrund der Übersattung ist der Lauf z.T. auch unbewachsen. Etwas feuchtgebietspezifischer ist örtlich ein höherer Anteil von Kriechendem Günsel. Der Lauf ist vermutlich im Rahmen einer Ausgleichsmaßnahme angelegt worden. An einer Stelle wurde ein künstliche Brutwand für Eisvögel geschaffen, die ebenfalls etwas naturfern wirkt, mit gemauertem Fundament und recht festem Substrat, das offenbar nicht grabfähig ist. Die Nutzbarkeit der Eisvogelwand wird angezweifelt. Etwas östlich von diesem pseudonaturnahen Laufverläuft der Jenfelder Bach in einem geradlinigen Bett, das mit Steinen und Bongossieinfassung befestigt worden ist, stark versandet und gegenwärtig kein Wasser führt. Die Sohle des Jenfelder Baches liegt um wenigstens 0,5 m tiefer als der im Wald angelegte Lauf. Ganz im Norden gibt es im Bereich der Unterquerung des Fuchsbergredders eine Konstruktion, die prinzipiell vermutlich dazu beitragen soll, Wasser in den angelegten Seitenarm zu führen. Diese ist vollständig nicht funktionstüchtig.

| Merkmal | Wert |
|---|--|
| Gefährdung/ Einflüsse | Der Bachlauf hat aktuell nicht die Wirkung eines naturnahen Bachlaufes, weil kein Wasserangebot vorhanden ist, insofern wirkt er entwässernd auf die benachbarten Flächen und ist in seiner Wirkung eher negativ zu bewerten. |

| Merkmal | Wert |
|---|--|
| Maßnahmen | Das komplexe Zulauf-Bauwerk im Bereich Fuchsbergredder sollte vollständig überplant werden. Der höchste Anteil des anfallenden Wassers sollte nach Möglichkeit in den renaturierten Bachlaufgeführt werden. Der noch vorhandene begradigte Verlauf des Jenfelder Baches sollte nur als Notüberlauf dienen. |
