Erhebungsbogen

| Projekt | Biotopkartierung Hamburg | Interne Nr. | 84766 |

Als Rückhaltebecken angelegter Teich innerhalb einer Grünanlage. Das westliche Ufer des Teiches, der in einer Grünanlage liegt, ist von einer Strauchpflanzung beschattet und ohne jede Ufervegetation. Der übrige Uferbereich wird von intensiv genutzten Rasenflächen eingenommen. Am östlichen Ende des Teiches hat sich ein Röhrichtbestand, der vornehmlich aus Schmalblättrigen Rohrkolben besteht und vermutlich angepflanzt wurde, entwickelt. Der Röhrichtbestand nimmt ca. 1/4 der Wasserfläche ein. Gewässertypischen Ufervegetation ist aufgrund der Beschattung und der intensiven Erholungsnutzung ansonsten so gut wie gar nicht ausgeprägt. An Schwimmblattpflanzen gibt es nur wenige Exemplare von Weißer Seerose und Wasser-Knöterich. Als submerse Vegetation hat sich ein großer Bestand Gemeines Hornkraut entwickelt. Da der Teich keinen natürlichen Zufluss hat, ist in den vergangenen, regenarmen Jahren der Wasserspiegel immer weiter gesunken.

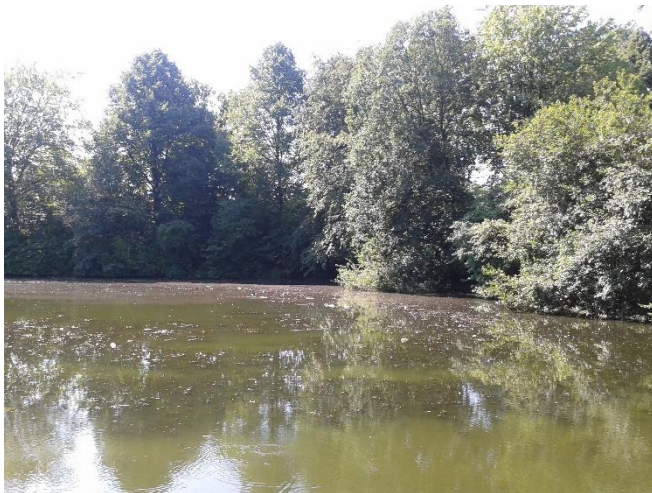
Fotodatei 7440_7_010814_1.JPG

Aufnahmerichtung Süd

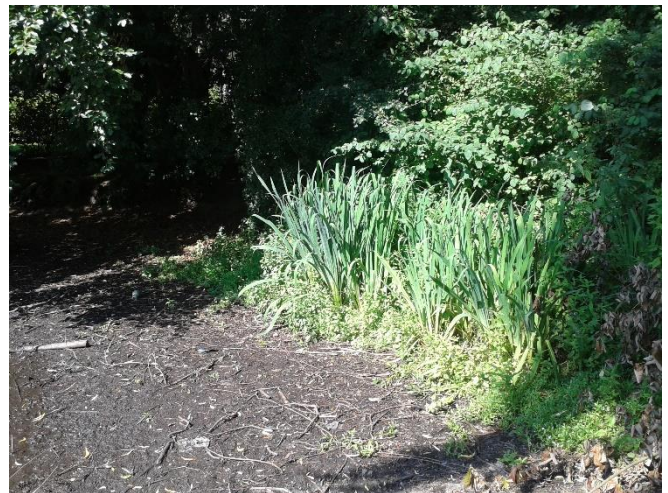
Fotodatei 7440_7_010814_2.JPG

Bildbeschreibung Am Ostufer findet sich nur ein schmaler Streifen Hochstaudenflur

Aufnahmerichtung Ost

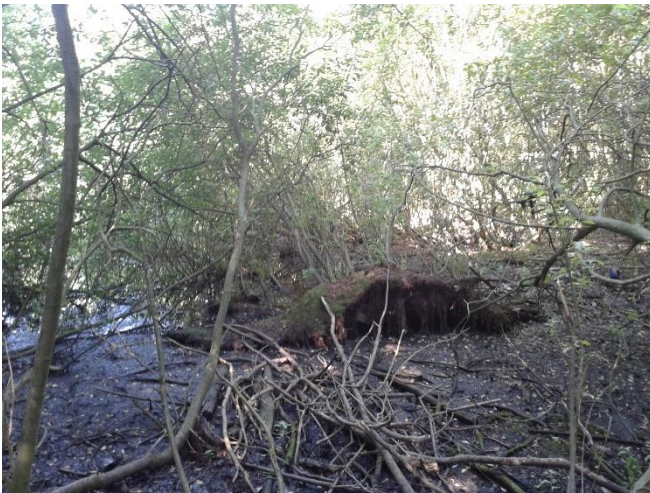
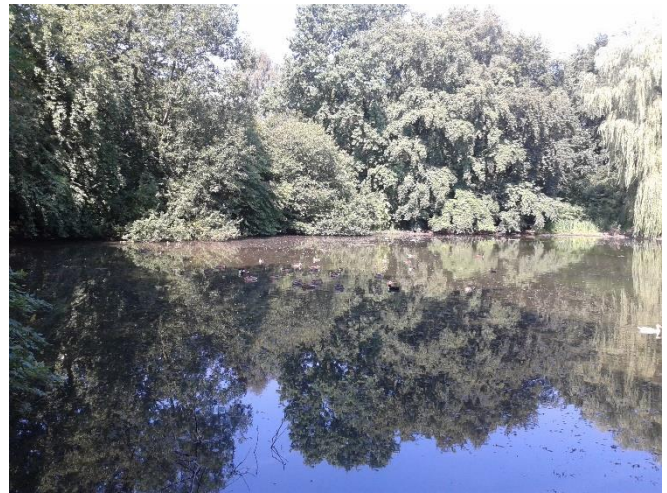
| Fotodatei | 7440_7_010814_3.JPG | Fotodatei | 7440_7_010814_4.JPG |

| Bildbeschreibung | Das Ostufer des Rückhaltebeckens wird von Weidengebüschen eingenommen | Bildbeschreibung | k.A. |
| Aufnahmerichtung | Ost | Aufnahmerichtung | West |
