# Erhebungsbogen

<b>Projekt</b>	Biotopkartierung Hamburg	<b>Interne Nr.</b>	143424
		<b>DK5   DK5-GK</b>	<b>7442</b>
		<b>DK5 - Name</b>	Berne
<b>Handlungsbedarf</b>	Nein	<b>Biotop-Nr.   alt</b>	<b>168</b>
<b>Bearbeitung</b>	BOI	<b>Kartierung</b>	12.06.2020
<b>Räumliche Abbildung</b>	Fläche	<b>Fläche / Länge [m<sup>2</sup>/m]</b>	1625,8737
<b>Anzahl Abschnitte</b>	1	<b>Breite (lineare Abb.) [m]</b>

**Gesetzlicher Schutz** § 30 (2) 1.2 Natürliche oder naturnahe stehende Gewässer **Schutz nur teilweise** **Nein**

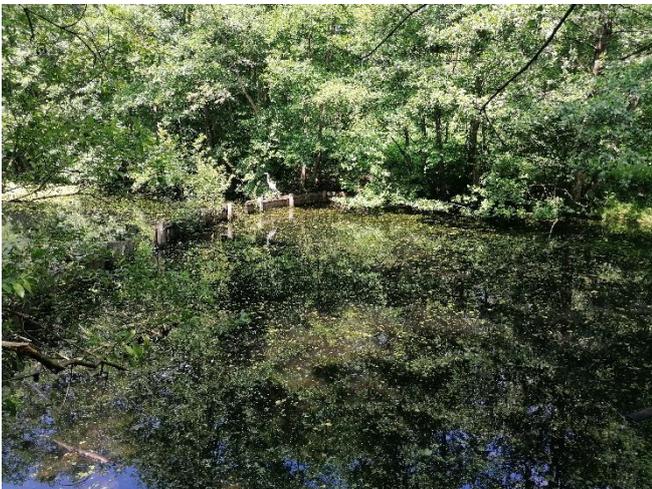
<b>Fotodatei</b>	7442_168_120620_1.JPG	<b>Fotodatei</b>	7442_168_120620_2.JPG
<b>Bildbeschreibung</b>	k.A.	<b>Bildbeschreibung</b>	k.A.
<b>Aufnahmerichtung</b>		<b>Aufnahmerichtung</b>

Naturnahes Rückhaltebecken nördlich des großen Rückhaltebeckens Berner Au. Der Zulauf erfolgt aus den Wohngebieten "Heuerorts", der Ablauf in die Berner Au.

Innerhalb des Beckens ist ein Stauewehr eingebaut. Die vermutlich angepflanzte artenreiche Vegetation besteht aus Fieberklee und Weißer Seerose. Auf der Wasseroberfläche zerstreut mit Vielwurzeliger Teichlinse.

Von den umgebenen Gehölzen stark beschattet, jedoch ist das Becken so groß, dass ein Großteil der Oberfläche besonnt wird. Jedoch fehlt eine ausgeprägte Ufervegetation. Das Becken ist durch eine Gebüschreihe vom Wanderweg der Parkanlage abgetrennt, sodass dieses Rückhaltebecken sehr störungsarm ist. Lediglich auf der Nordseite gibt es einzelne Trampelpfade.

Merkmal	Wert
<b>Auswertung</b>	
Gefährdung/ Einflüsse	Starker Erholungsdruck
zoologisch bedeutsame Strukturen	Kleingewässer, wasserführende Gräben
Bedeutung für Tiergruppe	Amphibien
	Vögel
Maßnahmen	1.4 - Erhalt des Biotops in der gegenwärtigen Ausprägung
