Erhebungsbogen

Projekt	Biotopkartierung Hamburg	Interne Nr.	143302
		DK5 DK5-GK	7442 7444
		DK5 - Name	Berne
Handlungsbedarf	Nein	Biotop-Nr. alt	5 31
Bearbeitung	BOI	Kartierung	12.06.2020
Räumliche Abbildung	Fläche	Fläche / Länge [m²/m]	2451,978
Anzahl Abschnitte	1	Breite (lineare Abb.) [m]

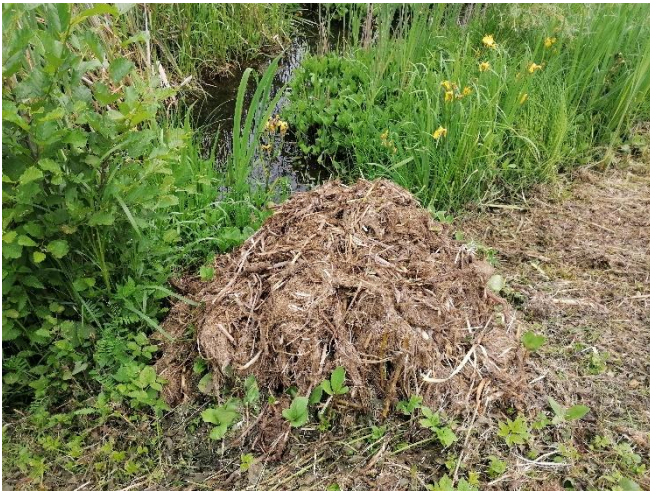
Fotodatei	7442_5_120620_3.JPG	Fotodatei	7442_5_120620_4.JPG
Bildbeschreibung	k.A.	Bildbeschreibung	k.A.
Aufnahmerichtung		Aufnahmerichtung

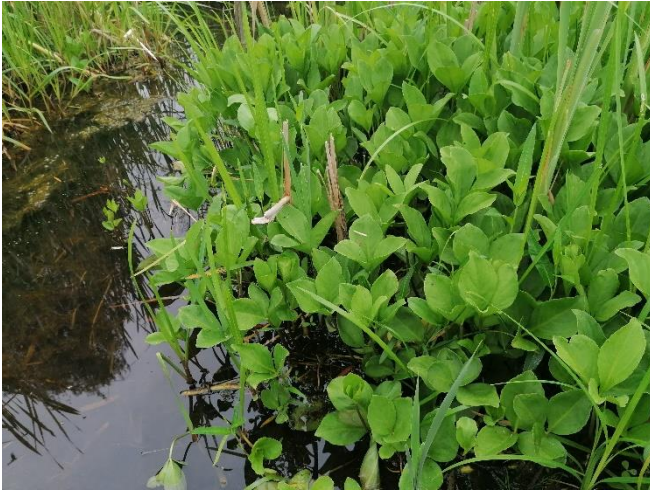
Fotodatei 7442_5_120620_5.JPG
Bildbeschreibung k.A.
Aufnahmerichtung
