# Erhebungsbogen

| <b>Projekt</b> | Biotopkartierung Hamburg | <b>Interne Nr.</b> | 146301 |

Längliches, stark beschattetes Kleingewässer, im Frühjahr wasserführend und im Sommer ausgetrocknet. Durch die starke Beschattung der angrenzenden Schwarz-Erlen-Ufergehölze (BHD bis 40 cm) ist kaum Ufervegetation vorhanden. Im ausgetrockneten und begehbaren Boden findet sich vereinzelt kleine Wasserlinsen und häufig eingetreut Sternlebermoos (Riccia fluitans). Starker Laubeintrag. Das Gewässer hat einen Überlauf nach Westen in den Kohdick hinein.

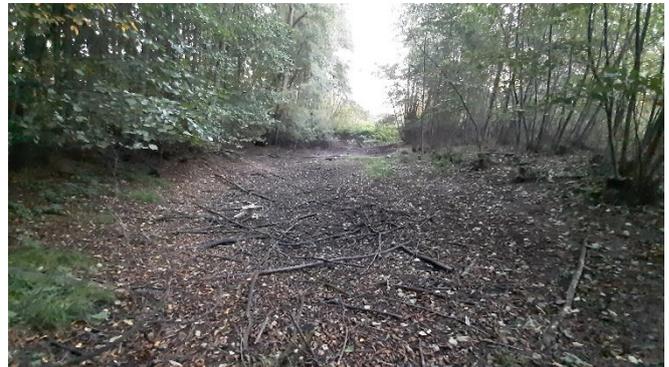
**Fotodatei** 7446\_75\_181020\_2.JPG  
**Bildbeschreibung** ausgetrocknet im Laufe des Jahres  
**Aufnahmerichtung**

| Merkmal | Wert |
|---|---|
| Gefährdung/ Einflüsse | Vermutlich Eintrag belasteten Oberflächenwassers<br>Verlandung/Austrocknung |
