Erhebungsbogen

Projekt	Biotopkartierung Hamburg	Interne Nr.	141066
		DK5 DK5-GK	7450 7452
		DK5 - Name	Wohldorf-Ohlstedt
Handlungsbedarf	Nein	Biotop-Nr. alt	150 168
Bearbeitung	BAM	Kartierung	12.06.2020
Räumliche Abbildung	Fläche	Fläche / Länge [m²/m]	4715,4273
Anzahl Abschnitte	1	Breite (lineare Abb.) [m]

Bestandsbeschreibung

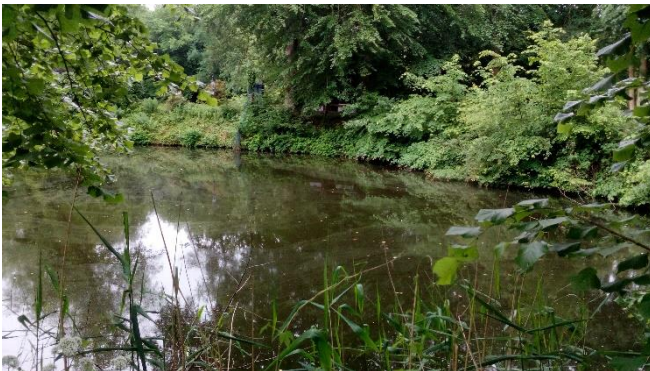
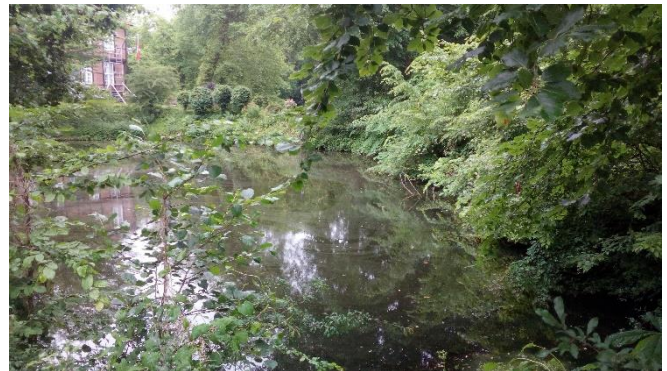
Fotodatei	7450_150_120620_1.JPG	Fotodatei	7450_150_120620_2.JPG
Bildbeschreibung	k.A.	Bildbeschreibung	k.A.
Aufnahmerichtung		Aufnahmerichtung

Teil des Burggrabens um das Herrenhaus Wohldorf herum, zum Herrenhaus hin i.d.R. mit einer Uferpalisade aus Holz, weitgehend nicht naturnah geprägt, meistens recht steil abfallend, mit Gehölzen, die nicht immer gewässertypisch sind und weit über das Wasser reichen. Richtung Herrenhaus eher parkähnlich gestaltet mit wenigen Hochstauden, Farnen und aufkommenden Gehölzen. Auch auf der Außenseite ist ein weitgehend nicht naturnah geprägter Aufwuchs aus mesophilen Arten, teils gepflanzten Gehölzen vorhanden. Die Krautschicht ist insgesamt eher artenarm ausgeprägt und weist wenige feuchte Hochstauden, insbesondere Mädesüß auf, ist aber auch stark von Nitrophyten, vor allem Brennnessel durchsetzt. Das Gewässer selbst ist stark getrübt und vermutlich von der Fütterung der Wasservögel recht stark eutrophiert und zeigt einige Algenwatten auf. Es hat eine unbekannte Tiefe, ein submerser Bewuchs ist nicht erkennbar. Vermutlich ist es intensiv mit Fischen besetzt.

Merkmal	Wert
Gefährdung/ Einflüsse	Stark eutroph, kein erkennbarer Wasserpflanzenbewuchs, recht naturferne, relativ steile Ufer.
Wertgesichtspunkte	Gewässerpotential, eventuell als Laichgewässer für Erdkröten geeignet.
zoologisch bedeutsame Strukturen	Gewässer
Bedeutung für Tiergruppe	Vögel
Maßnahmen	Ufer, wenn möglich, auf der Außenseite zumindest naturnah umgestalten.

Merkmal	Wert
Auswertung	
Maßnahmen	2.6 - Uferverbau entfernen, bauliche Einrichtungen beseitigen
