# Erhebungsbogen

<b>Projekt</b>	FFH-Monitoring	<b>Interne Nr.</b>	140174
		<b>DK5   DK5-GK</b>	<b>7452</b>
		<b>DK5 - Name</b>	Wohldorf-Nord
<b>Handlungsbedarf</b>	Nein	<b>Biotop-Nr.   alt</b>	<b>1203</b>
<b>Bearbeitung</b>	BRA	<b>Kartierung</b>	07.09.2020
<b>Räumliche Abbildung</b>	Fläche	<b>Fläche / Länge [m<sup>2</sup>/m]</b>	1265,837
<b>Anzahl Abschnitte</b>	1	<b>Breite (lineare Abb.) [m]</b>

## Bestandsbeschreibung

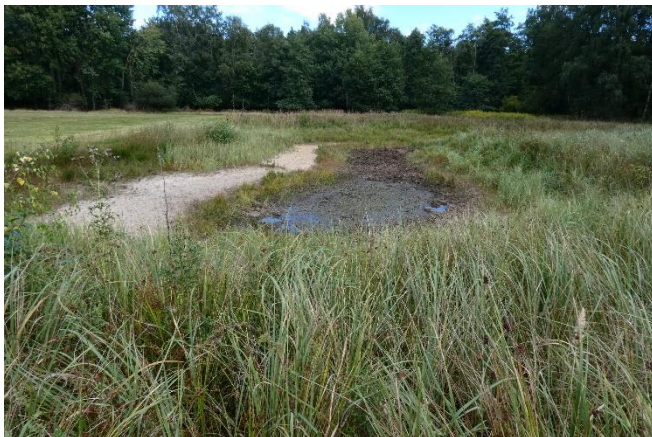
**Fotodatei** 7452\_1203\_070920\_1.JPG

Angelegtes Kleingewässer, das etwa 1, m bis maximal 1,50 m in das angrenzende Gelände eingesenkt wurde. Das Aushubmaterial ist auf der Südseite abgelagert worden und führt hier zu einer etwas ruderal geprägten, erhöht gelegenen Randvegetation. Das Gewässer hat flach ansteigende Ufer, ist zentral in jüngerer Zeit noch einmal eingetieft worden, um eine dauerhafte Wasserführung zu gewährleisten. Es gibt am Gewässergrund mehrere aufgelöste Restwasserflächen, die durch die Nutzung als Suhle und Wildtränke stark getrübt sind. In diesem Bereich zeigt ein großer Bestand von Schwimmendem Laichkraut an, dass gewöhnlich eine dauerhafte Wasserführung vorhanden ist. Daran anschließend gibt es stark zertretene Bereiche, die zeigen, dass der Wildbestand im Gebiet groß ist und das Gewässer häufig als Tränke aufgesucht wird. In den Verlandungsbereichen gibt es insbesondere im Südosten einen größeren Bestand von Schnabelsegge, in den oberen Ufern weitere Vertreter der Röhrichte und Großseggenrieder. Am oberen Rand geht der Bewuchs über in halbruderalen Gras- und Staudenfluren, hier findet sich ein höherer Anteil von Landreitgras, im Südosten anschließend auch ein Bestand von Goldrute. Das Gewässer liegt relativ vollständig besonnt. Im Süden gibt es - mit gewissem Abstand - den nächsten Pionierwald, der zu einer Teilbeschattung des südlichen Ufers beiträgt. Der Bewuchs ist mäßig artenreich. Es treten erhebliche Wasserstandsschwankungen auf, die Vegetation deutet darauf hin, dass bei maximaler Wasserführung der Wasserstand 1 m höher liegen könnte als derzeit. Der Untergrund ist recht sandig, in Teilbereichen ist purer Sand an die Oberfläche gebracht worden und wird regelmäßig zertreten.

Merkmal	Wert
<b>Auswertung</b>	
Maßnahmen	Aktuell keine, langfristig sollte das Gewässer sicherlich erhalten bleiben. Dazu ist eventuell langfristig auch gelegentlich die Entfernung von Röhrichten oder Gehölzaufwuchs notwendig. Insgesamt sollte der Wasserstand im größerem Umfeld so stabil wie möglich erhalten werden.
<b>Boden</b>	
Feuchte	9 - sehr naß
Reaktion	5 - mäßig sauer
Stickstoffgehalt	5 - mäßig stickstoffarm
<b>Standort, Relief</b>	
Belichtung	7 - halbsonnig
<b>Veg. - Zeigerwerte</b>	
Anz. Wechselfeuchtezeiger	3
Anz. Überschwemmungsz.	6
Anz. Magerkeitszeiger (N < 4)	10
Anteil Magerkeitszeiger (N < 4)	34 %
<b>Veg. - Soziologie</b>	
BfN Schlüssel	24.0.01.03 - Nymphaeion albae (Wurzelnde Schwimmblattdecken) 27 - Phragmitetea (Röhrichte und Großseggenrieder)
