Erhebungsbogen

| Projekt | Biotopkartierung Hamburg | Interne Nr. | 140194 |

| Lagebeschreibung | Nordwestlich Duvenstedter Triftweg auf der Höhe Schäferkoppel | | |

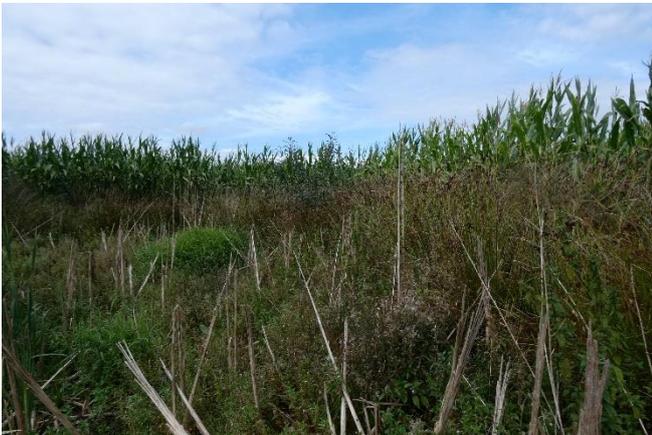
Fotodatei 7452_1215_100920_3.JPG
Bildbeschreibung
Aufnahmerichtung

Älteres, angelegtes Kleingewässer in einem Winkel einer Ackerfläche. Der Acker im Umfeld nördlich und östlich im Anschluß wird als Maisfeld bis auf die Böschungsoberkanten genutzt. Daran anschließend ist ein größerer Saum halbruderaler Vegetation mit höheren Anteilen von Flatterbinse vorhanden, der darauf hindeutet, dass es zeitweilig maximale Wasserstände bis an die Geländeoberfläche gegeben hat. Heute ist die Mulde aber bis etwa 1,50 m unter das benachbarte Gelände vollständig ausgetrocknet. Der Untergrund ist etwas lehmig bis sandig bis humos. Die Sohle vom Gewässer ist vollständig überwachsen von einem Röhricht aus Rohrkolben, ein Hinweis auf eine länger andauernde Austrocknung. Ein Bestand einer Wassersternart deutet aber zumindest im Zentrum auf eine Wasserführung noch in jüngerer Zeit hin. Die daran anschließenden, mäßig steil geneigten Ufer sind häufig von annuellen Fluren aus größeren Anteilen von Weidenröschenarten bewachsen. Gewässertypische Feuchtvegetation in den unteren Ufern wird von Waldsimse, Sumpfsimse und Flatterbinse gebildet. Aktuell muss das Gewässer als Tümpel bezeichnet werden. Auf der Südseite gibt es einen technischen Überlauf, der eventuell begrenzende Wirkung auf die Wasserstände hat.

| Beschreibung | Keine ausreichende Wasserführung, kaum Wasserpflanzen | Entw.potential LRT | |

| Merkmal | Wert |
|---|--|
| Maßnahmen | Wenn möglich sollte mehr und dauerhaft Wasser im Gebiet zurückgehalten werden. Hier sollte geprüft werden, ob zu diesem Zweck Drainagen verschlossen werden können; eventuell kann der Überlauf umkonstruiert werden, um eine länger anhaltende Wasserführung zu gewährleisten |
