# Erhebungsbogen

<b>Projekt</b>	Biotopkartierung Hamburg		<b>Interne Nr.</b>	140198
			<b>DK5   DK5-GK</b>	<b>7452</b>
			<b>DK5 - Name</b>	Wohldorf-Nord
<b>Handlungsbedarf</b>	Nein		<b>Biotop-Nr.   alt</b>	<b>1219</b>
<b>Bearbeitung</b>	BRA	<b>Kopie</b>	<b>Kartierung</b>	10.09.2020
<b>Räumliche Abbildung</b>	Fläche		<b>Fläche / Länge [m<sup>2</sup>/m]</b>	272,7611
<b>Anzahl Abschnitte</b>	1		<b>Breite (lineare Abb.) [m]</b>

**Gesetzlicher Schutz** § 30 (2) 1.2 Natürliche oder naturnahe stehende Gewässer **Schutz nur teilweise** **Nein**

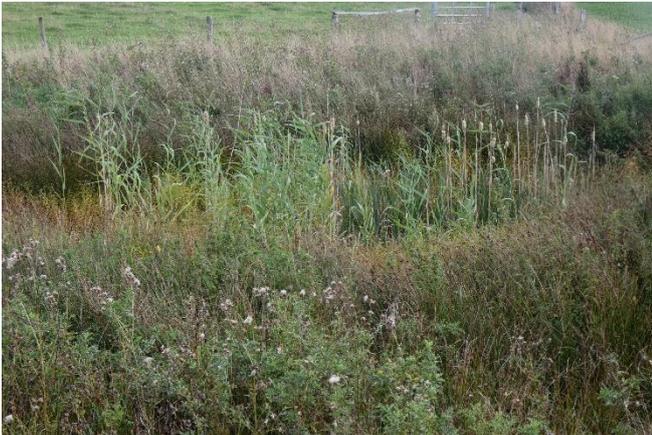
**Fotodatei** 7452\_1219\_100920\_1.JPG**Bildbeschreibung**  
**Aufnahmerichtung****Fotodatei****Bildbeschreibung**  
**Aufnahmerichtung**

Rund 1,5 bis 2 m in das benachbarte Gelände eingetiefte Gewässer-Neuanlage mit anmoorigem Untergrund, der relativ weich ist, im Zentrum etwas trichterartige Gewässeranlage mit mäßig steil geneigten Ufern. Abgezäunt gegen die benachbarten Grünlandflächen, zentral mit einer temporären Wasserfläche, die vermutlich nur über kurze Zeiten Wasser führt, derzeit vollständig ausgetrocknet. Der Gewässerbereich wird von einem kleinen Röhricht aus etwas Schilf und Breitblättrigem Rohrkolben eingenommen, daran anschließend sind annuelle Fluren mit hohen Anteilen von Wasserpfeffer vorhanden, die auf die temporäre Wasserführung hindeuten. In den oberen Ufern zeigt ein Saum aus Flatterbinse die Maximalwasserständen an, darüber geht der Bewuchs in halbruderalen Gras- und Staudenfluren mit relativ viel Acker-Kratzdistel über. Der Bereich ist insgesamt recht kräftig gestört, verhältnismäßig artenarm bewachsen und auch nur mäßig gewässertypisch ausgeprägt, Wasserpflanzen fehlen vollständig.

Merkmal	Wert
Gefährdung/ Einflüsse	In gewissem Umfang führt die Mulde sicherlich zur Entwässerung der benachbarten Flächen.
Wertgesichtspunkte	Die Gewässeranlage ist auch mit den eher ruderal geprägten Krautfluren eine strukturelle Bereicherung in diesem Gebiet, sicherlich auch Rückzugsraum der Fauna und eventuell auch in gewissem Umfang als Amphibien-Laichgewässer im Frühjahr geeignet.
zoologisch bedeutsame Strukturen	Kleingewässer, wasserführende Gräben
Bedeutung für Tiergruppe	Amphibien
Maßnahmen	Keine, Flächen weiter der Sukzession überlassen, langfristig das Umfeld von Gehölzaufwuchs freihalten.
