Erhebungsbogen

Projekt	Biotopkartierung Hamburg		Interne Nr.	140212
			DK5 DK5-GK	7452
			DK5 - Name	Wohldorf-Nord
Handlungsbedarf	Nein		Biotop-Nr. alt	1233
Bearbeitung	BRA	Kopie	Nein	Kartierung
Räumliche Abbildung	Fläche			10.09.2020
Anzahl Abschnitte	1			Fläche / Länge [m²/m]
				921,7905
				Breite (lineare Abb.) [m]

Bestandsbeschreibung

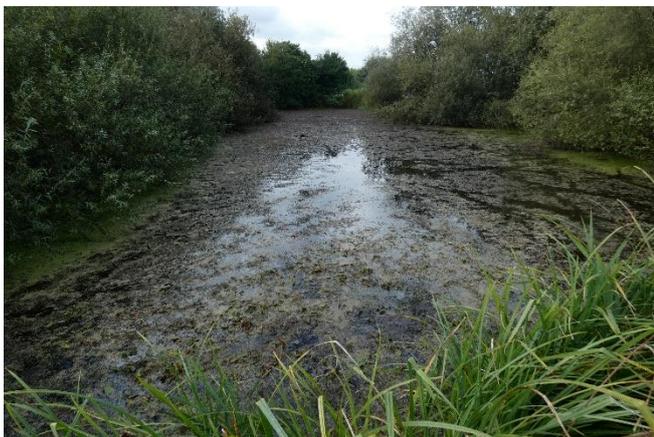
Fotodatei 7452_1233_100920_1.JPG

Angelegtes Kleingewässer, mit unbekannter Tiefe, aber vermutlich um 0,5 bis 1 m im Zentrum. Größtenteils mit von Gehölzen überwachsenen, unzugänglichen Ufern, die Gehölze wachsen weit in das Gewässer hinein und reduzieren die offene Wasseroberfläche. Allein im Norden gibt es einen breiteren Randstreifen, der von Seggen geprägt ist, die sich aber ebenfalls weit in das Gewässer hinein ausbreiten (deutliche Verlandungstendenzen). Das Gewässer selber ist extrem von Wasserpflanzen durchwachsen. Es gibt auf der Wasseroberfläche einen größeren Bestand von Schwimmendem Laichkraut, aber auch sehr viel Wasserlinse, submers Dreifurchige Wasserlinse und einen Bestand von Hornkraut. Ein offener Wasserkörper ist kaum noch vorhanden. Die Wasserqualität erscheint darüber hinaus relativ günstig ausgebildet.

Merkmale	Wert
Auswertung	
Maßnahmen	Die Gehölze der Ufer sollten eventuell in Teilen gelegentlich zurückgeschnitten werden, um wieder offene Wasserflächen herzustellen, sehr langfristig kann eine Entschlammung des Gewässers sinnvoll sein, um die Qualitäten zu erhalten, aktuell ist dies jedoch nicht notwendig, auch der Rückschnitt der Gehölze muß nicht zeitnah erfolgen.
Boden	
Feuchte	10 - zeitweise wasserüberstaut
Reaktion	7 - neutral
Stickstoffgehalt	5 - mäßig stickstoffarm
Standort, Relief	
Belichtung	7 - halbsonnig
Veg. - Zeigerwerte	
Anz. Wechselfeuchtezeiger	9
Anz. Überschwemmungsz.	6
Anz. Magerkeitszeiger (N < 4)	4
Anteil Magerkeitszeiger (N < 4)	3 %
Veg. - Soziologie	
BfN Schlüssel	01.0.01.01 - Lemnion minoris (Wasserlinsendecken) 24.0.01 - Potamogetonalia pectinati (Festwurzelnnde Wasserpflanzen-Ges.) 27.0.01 - Phragmitetalia (Röhrichte und Großseggenrieder)
