Erhebungsbogen

Projekt	FFH-Monitoring	Interne Nr.	140242
		DK5 DK5-GK	7452
Handlungsbedarf	Nein	DK5 - Name	Wohldorf-Nord
Bearbeitung	BRA	Biotop-Nr. alt	1262
Räumliche Abbildung	Fläche	Kartierung	09.09.2020
Anzahl Abschnitte	1	Fläche / Länge [m²/m]	1353,9711
		Breite (lineare Abb.) [m]

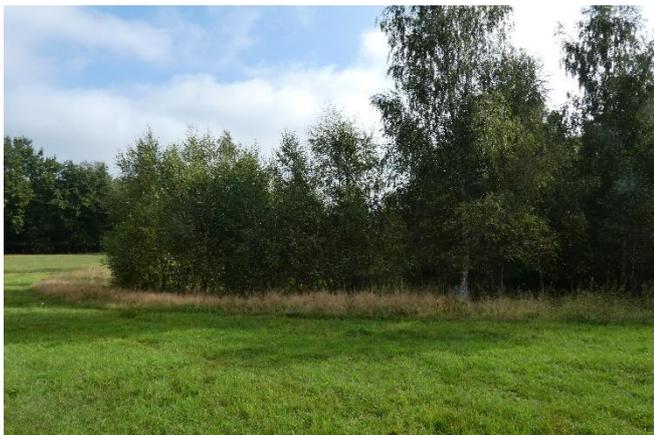
Fotodatei 7452_1262_090920_1.JPG
Bildbeschreibung
Aufnahmerichtung

Rund 2 m in das benachbarte Gelände eingetieft Mulde, Gewässeranlage, i.d.R. vermutlich mit Wasserführung, gegenwärtig aber vollständig ausgetrocknet. Der Gewässergrund ist sandig bis humos, stark zertreten, mit Hinweisen darauf, dass sich hier das Wild regelmäßig aufhält, um Wasser zu trinken. Der Gewässerboden ist durch einen größeren Bestand von Schwimmendem Laichkraut gekennzeichnet. Die unteren Ufer sind seicht geneigt, werden von kurzlebigen Arten wie Sumpfuendel und Sumpf-Vergissmeinnicht eingenommen. Darüber schließt sich ein Röhricht bzw. Großseggen-Randstreifen mit viel Hunds-Straußgras, Flatterbinse, Großseggen und Arten der feuchten Hochstaudenfluren wie Wolfstrapp, Helmskraut und Wasserdost an. Die oberen Teile der Mulde sind stärker verbuscht mit Gehölzentwicklung v.a. von Hängebirke, etwas Moorbirke und Schwarzerle. Die Gehölze erreichen im Süden Höhen um ca. 8 m, sonst um 5 bis 6 m und Stammdicken meistens unter 5 cm, nur einzelne Birken erreichen über 10 cm Durchmesser. Der Gewässergrund ist recht stark zertreten. Die Vegetation im oberen Teil ist dicht und ca. 1 m hoch aufgewachsen. Hohe Anteile von Hunds-Straußgras und etwas Torfmoos zeigen einen bodensauren, tendenziell mageren Standort mit Potenziale zur Entwicklung von Moorvegetation an.

Merkmal	Wert
Auswertung	
Maßnahmen	Die Wasserstände im Gebiet sollten dringend großräumig dauerhaft stabil gehalten werden, alle Entwässerungsmaßnahmen im Brook sollten unterbleiben, eventuell muß der Gehölzsaum gelegentlich aufgelichtet werden, wenn die Beschattung des Gewässers überhand nimmt. Eine Eintiefung der Gewässersohle sollte nicht mehr erfolgen, um hier die entwässernde Funktion der Mulde so gering wie möglich zu halten.
Boden	
Feuchte	8 - naß
Reaktion	5 - mäßig sauer
Stickstoffgehalt	4 - mäßig bis stickstoffarm
Standort, Relief	
Belichtung	7 - halbsonnig
Veg. - Zeigerwerte	
Anz. Wechselfeuchtezeiger	5
Anz. Überschwemmungsz.	7
Anz. Magerkeitszeiger (N < 4)	9
Anteil Magerkeitszeiger (N < 4)	44 %
Veg. - Soziologie	
BfN Schlüssel	27 - Phragmitetea (Röhrichte und Großseggenrieder) 29 - Scheuchzerio-Caricetea fuscae (Kleinseggen-Zwischenmoore und -Sumpfrasen) 30.0.01.03 - Filipendulion (Mädesüß-Uferfluren)
