Erhebungsbogen

Projekt	FFH-Monitoring	Interne Nr.	140287
		DK5 DK5-GK	7452
Handlungsbedarf	Nein	DK5 - Name	Wohldorf-Nord
Bearbeitung	BRA	Biotop-Nr. alt	1270
Räumliche Abbildung	Fläche	Kartierung	01.09.2020
Anzahl Abschnitte	1	Fläche / Länge [m²/m]	552,4635
		Breite (lineare Abb.) [m]

Lagebeschreibung	Südlich Professormoor		
Nachbarnutzung/en	Im Westen Grünland, im Norden ein Weg, im Osten Birkenwäldern		
Rechtswert (X)	575706	Hochwert (Y)	5953428
Bezirk	Wandsbek	Naturraum	Obere Alsterniederung (702.01)
Stadtteil (OT-Nr.)	Wohldorf-Ohlstedt (523)	Gemarkung	Wohldorf (535)
Digitaler Grünplan	<input type="checkbox"/> Hafengesamtgebiet	<input type="checkbox"/> Ramsargebiet	<input type="checkbox"/> EG-Vogelschutzgeb. <input checked="" type="checkbox"/>
Ausgleichsflächen	<input type="checkbox"/> Biosphärenreservat	<input type="checkbox"/> Nationalpark	<input type="checkbox"/>
NSG / ND / LSG	NSG Duvenstedter Brook [HH-501 / Anteil: 100%]		
FFH-GEBIET	Duvenstedter Brook [DE 2226-303 / Anteil: 100%]

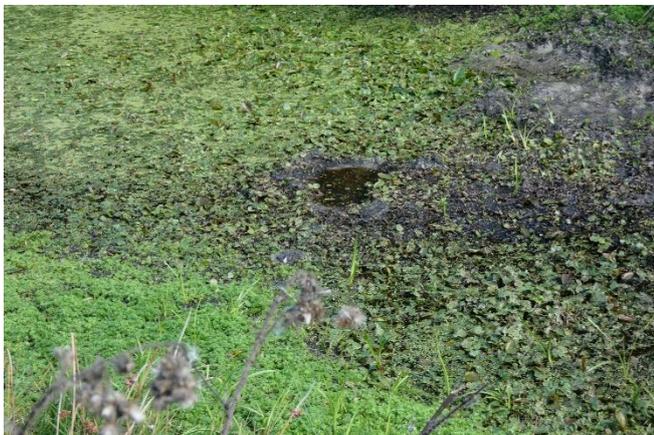
Fotodatei 7452_1270_010920_3.JPG
Bildbeschreibung
Aufnahmerichtung

Angelegtes Kleingewässer am Rand der Moorflächen und der Grünlandflächen, etwa 1,5 m in das benachbarte Gelände eingetieft. Mit seicht ansteigenden Ufern auf allen Seiten, im Westen mit Anschluß an das benachbarte, flache Grabensystem, das hier in jüngerer Zeit auch instandgesetzt worden ist, so dass der Wasserstand auf ca. 0,5 bis 1 m unter Gelände limitiert ist. Aktuell ist der Wasserstand weiter gesunken, es gibt aber noch eine Restwasserfläche im Zentrum der Fläche, die vollständig überwachsen ist von Wasserlinsen, Froschbiß und Schwimmendem Laichkraut. Die daran anschließenden, unteren Ufer sind zu einem hohen Anteil schlammig und vermutlich erst in jüngerer Zeit trocken gefallen, bis ca. 30/40 cm über dem benachbarten Gewässer. Hier ist am Boden in großem Umfang die Landform einer Wasserhahnenfußart entwickelt. Die daran anschließenden, höheren, seltener überfluteten Ufer werden einerseits von Seggenriedern eingenommen, andererseits von Wasserminze. Hier findet sich auch ein großer Bestand von Übergangsmoortypischem Sumpfbloodauge. Die oberen Ufer - die Bereiche, die vermutlich den maximalen Wasserstand kennzeichnen - werden von einem dichten Moorweidenbüsch eingenommen, das etwa 3 bis 4 m Wuchshöhe erreicht und weit über den Gewässerbereich reicht, aktuell nur mit mäßiger beschattender Wirkung auf das Gewässer. Der Bewuchs ist insgesamt recht artenreich und mit Wassernabel und Sumpfbloodauge z.T. auch Übergangsmoortypisch, im übrigen aber typisch für nährstoffreiche, meso- bis eutrophe Gewässer. Nach Süden hin gibt es offene Übergänge zu den angrenzenden Moorflächen, aber auch große Niveauunterschiede, so dass das Gewässer insgesamt entwässernd auf die Umgebung wirken muß. Seit der Vorkartierung vor 5 Jahren ist das Gewässer weiter eingetieft worden.

Maßnahmen	Wegen der sehr empfindlichen Umgebung und der Moorflächen im Gebiet sollte das Gewässer in Zukunft nicht mehr eingetieft werden. Einer Verlandung sollte nur insoweit entgegengewirkt werden, dass gelegentlich eventuell der Gehölzsaum zurückgestutzt wird, um die offene Wasserfläche zu erhalten. Keinesfalls sollte eine Eintiefung stattfinden, wenn allmählich eine Verlandung eintritt. Auch die angrenzend vorhandenen Entwässerungsgräben sollten nicht mehr unterhalten oder eingetieft werden.
