Erhebungsbogen

Projekt	Biotopkartierung Hamburg	Interne Nr.	140335
		DK5 DK5-GK	7454
Handlungsbedarf	Nein	DK5 - Name	Rethfurt
Bearbeitung	BRA	Biotop-Nr. alt	16
Räumliche Abbildung	Fläche	Kartierung	28.08.2020
Anzahl Abschnitte	1	Fläche / Länge [m²/m]	168,8162
		Breite (lineare Abb.) [m]

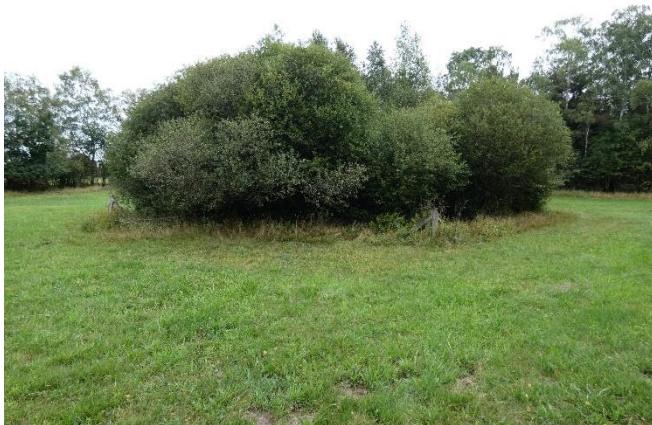
Fotodatei 7454_16_280820_1.JPG
Bildbeschreibung
Aufnahmerichtung

Angelegtes Kleingewässer, kreisrund, mit rund 15 m Durchmesser, etwas bombentrichterartig. Etwa 1,20 bis 1,30 m in das angrenzende Gelände eingetieft. Mit etwas anmoorigen Grund, im Zentrum aber mit sandig, etwas lehmigem Untergrund, bis in den Mineralboden eingetieft. Gegenwärtig vollständig ausgetrocknet und ohne erkennbare gewässertypische Vegetation. Offenbar nur mit kurzzeitiger Wasserführung, also als Tümpel zu bezeichnen. Im Gewässerbereich im Zentrum, der recht stark durch die Gehölze der Umgebung überschattet ist, gibt es keine gewässertypische Vegetation, alle aufgezeichneten Arten sind im oberen Uferbereich und im Randbereich des Gewässers zu finden. Die obere Kante wird von einem nahezu durchgängigen Saum aus Ohrweiden und einzelnen Birken gebildet, die weit über den Gewässerbereich ragen und diesen nahezu vollständig überschatten.

Teilflächentyp		Teilflächen-Nr.	1
Biotoptyp	Angelegte Stillgewässer, klein, naturnah, nährstoffreich (2018)	Biotoptyp	SEG
- Zusatz		- gesetzl. Grundl.	§ 30 (2) 1.2
FFH-LRT	kein Lebensraumtyp nach FFH-Richtlinie	FFH-LRT	kein LRT
Beschreibung	Keine ausreichende Wasserführung, keine Wasserpflanzen	Entw.potential LRT	
		Hauptfläche	Ja
		Flächenanteil	100 %
		FFH-Unters.Fläche	Nein
		Saatgutfläche	Nein

Merkmal	Wert
Auswertung	
Gefährdung/ Einflüsse	Durch geringe Wasserführung und starke Überschattung hat das Gewässer kaum ökologische Bedeutung. Der Bereich ist weit in den Untergrund eingetieft worden und führt regional zur Entwässerung der potenziellen Feuchtwiesenflächen der Umgebung; damit ist das Gewässer naturschutzfachlich als überwiegend schädlich zu bewerten.
Wertgesichtspunkte	Als Kleingehölz ist der Bereich eine leichte strukturelle Bereicherung des Gebietes.
Maßnahmen	Keine, Flächen weiter der Sukzession überlassen, Gewässer auch nicht mehr eingetieft, das Gewässer sollte nicht wiederhergestellt werden; gegebenenfalls kann die Mulde mit abdichtendem, lehmigem Material verfüllt werden.
