Erhebungsbogen

Projekt	FFH-Monitoring	Interne Nr.	140336
		DK5 DK5-GK	7454
		DK5 - Name	Rethfurt
Handlungsbedarf	Nein	Biotop-Nr. alt	17
Bearbeitung	BRA	Kartierung	28.08.2020
Räumliche Abbildung	Fläche	Fläche / Länge [m²/m]	345,6287
Anzahl Abschnitte	1	Breite (lineare Abb.) [m]

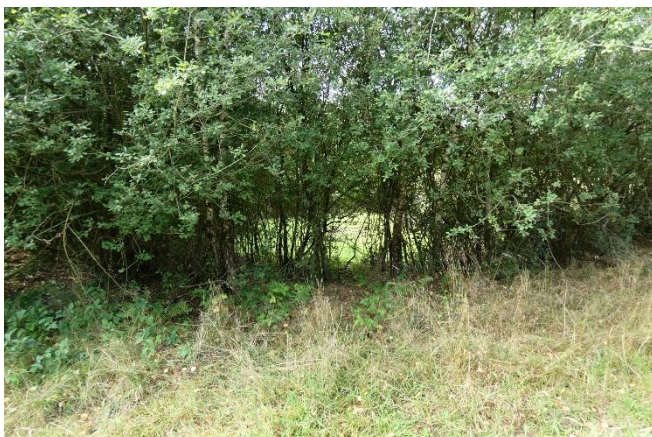
Fotodatei 7454_17_280820_1.JPG
Bildbeschreibung
Aufnahmerichtung

Kreisrund angelegtes Gewässer mit rund 20 m Durchmesser, etwa 1,50 m bis knapp 2 m in das angrenzende Gelände eingetieft, durch einen humosen Oberboden bis in den sandigen Untergrund hinein, somit z.T. entwässernd wirkend. Die Mulde ist eventuell zuvor bereits über Drainagen entwässert worden, in diese Richtung deutet ein Kanalschacht auf dem westlichen Ufer, der allerdings gegenwärtig funktionslos geworden zu sein scheint. Das Gewässer ist im oberen Teil entlang der maximalen Wasserlinie von Gehölzen gesäumt, nur im Westen ist ein Teil der Gehölze zurückgeschnitten worden, hier ist das Gewässer etwas belichtet. Die übrigen Ufer sind von Ohrweidengebüsch, etwas Grauweidengebüsch, Hängebirken und Moorbirken bewachsen. Die Gehölze erreichen Höhen zwischen 5 und 10 m. Die daran anschließenden Ufer sind zum hohen Teil aufgrund der Beschattung im oberen Teil unbewachsen. Die Gewässersohle liegt aktuell fast vollständig trocken, ist teilweise von sandigem Material geprägt, erkennbar in aufgewühlten Bereichen, wo Wildtiere nach Wasser gesucht haben. Es gibt nur noch zwei kleine Restlachen, in denen sich auch Grünfrösche aufhalten, die darauf hindeuten, dass das Gewässer über längere Zeit Wasser geführt hat. Der Gewässerboden wird von einem fast durchgängigen Bestand von Dickblatt eingenommen, welches als neophytisch zu werten ist. Daneben gibt es noch einen großen Bestand von Schwimmendem Laichkraut. Weitere submerse Vegetation ist aktuell nicht erkennbar. Der Zwerg-Igelkolben aus der Vorkartierung konnte leider nicht wiedergefunden werden. Im Umfeld des Gewässers, v.a. im Bereich der oberen Ufer gibt es regelmäßig Vorkommen von Gilbweiderich, etwas Wasserminze und sehr vereinzelt Seggen. Insgesamt ist der Biotop verhältnismäßig artenarm bewachsen.

Merkmal	Wert
Auswertung	
Gefährdung/ Einflüsse	Erhebliche Wasserstandsschwankungen in der Größenordnung von anscheinend um 1 m, nahezu ausgetrocknet, aktuell Eintiefung in den sandigen Untergrund, Entwässerung der benachbarten Flächen.
Wertgesichtspunkte	Vermutlich als Laichgewässer für Amphibien geeignet.
zoologisch bedeutsame Strukturen	Kleingewässer, wasserführende Gräben
Bedeutung für Tiergruppe	Amphibien Libellen
Maßnahmen	Im Gebiet sollte der Wasserstand so hoch wie möglich gehalten werden, jede Entwässerung sollte unterbleiben. Sollte im Gebiet noch eine funktionstüchtige Drainage vorhanden sein, so sollte diese beseitigt werden. Auch die vorhandenen baulichen Einrichtungen sollten beseitigt werden. Wenn das Gewässer weiter verlandet, sollten keine erneuten Eintiefungen in den mineralischen Untergrund vorgenommen werden. Zum Erhalt des Gewässers kann aber der Gehölzsaum - insbesondere auf der Südseite - gelegentlich aufgelichtet werden, auch dies kann zur Steigerung der Artenvielfalt und der ökologischen Bedeutung beitragen.

Merkmal	Wert
Auswertung	
Maßnahmen	Im Gebiet sollte der Wasserstand so hoch wie möglich gehalten werden, jede Entwässerung sollte unterbleiben. Sollte im Gebiet noch eine funktionstüchtige Drainage vorhanden sein, so sollte diese beseitigt werden. Auch die vorhandenen baulichen Einrichtungen sollten beseitigt werden. Wenn das Gewässer weiter verlandet, sollten keine erneuten Eintiefungen in den mineralischen Untergrund vorgenommen werden. Zum Erhalt des Gewässers kann aber der Gehölzsaum - insbesondere auf der Südseite - gelegentlich aufgelichtet werden, auch dies kann zur Steigerung der Artenvielfalt und der ökologischen Bedeutung beitragen.
Boden	
Feuchte	9 - sehr naß
Reaktion	5 - mäßig sauer
Stickstoffgehalt	4 - mäßig bis stickstoffarm
Standort, Relief	
Belichtung	7 - halbsonnig
Veg. - Zeigerwerte	
Anz. Wechselfeuchtezeiger	8
Anz. Überschwemmungsz.	3
Anz. Magerkeitszeiger (N < 4)	9
Anteil Magerkeitszeiger (N < 4)	24 %
