Erhebungsbogen

Projekt	Biotopkartierung Hamburg	Interne Nr.	79177	
		DK5 DK5-GK	7618	7620
Handlungsbedarf	Nein	DK5 - Name	Howe	
Bearbeitung	RIN	Biotop-Nr. alt	166	65
Räumliche Abbildung	Linie	Kartierung	14.08.2012	
Anzahl Abschnitte	3	Fläche / Länge [m²/m]	1489,3	
		Breite (lineare Abb.) [m]	2

Bestandsbeschreibung

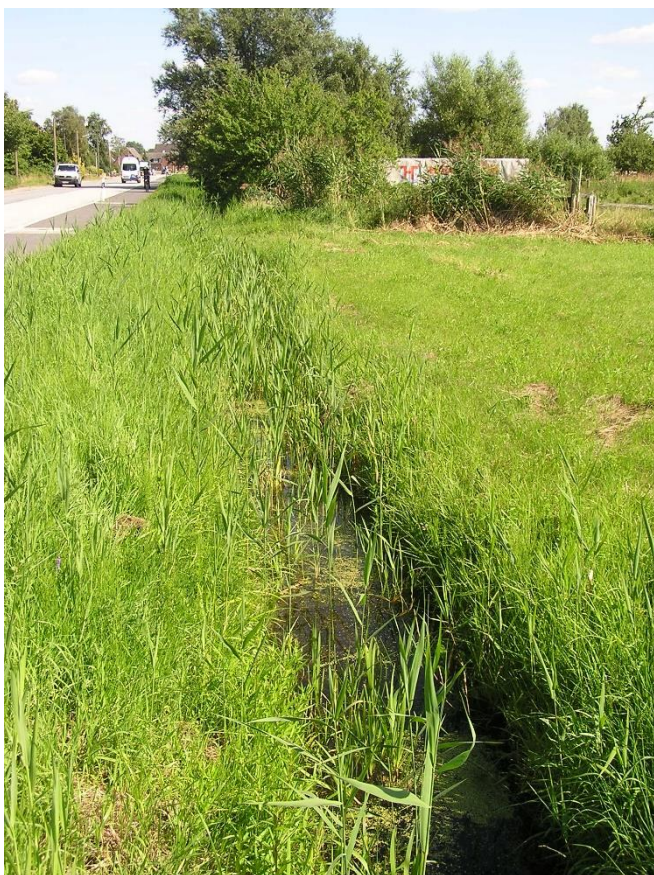
Fotodatei 7618_166_140812_1.JPG
Bildbeschreibung
Aufnahmerichtung

Straßenrandgraben mit relativ steilem Trapezprofil, schwacher Fließbewegung und dauerhafter Wasserführung auf ca. 0,8 m Breite. Die Wasserfläche ist relativ klar mit 20 bis 30 cm Tiefe und örtlich recht intensiv von Wasserpflanzen durchwachsen. Die unteren Ufer sind gewässertypisch mit Wasserschwaden und anderen Röhrichtarten bewachsen. Die oberen Ufer werden regelmäßig gemäht, so dass sich hier eine Grünlandvegetations entwickelt hat.

Merkmal	Wert
Maßnahmen	2.14 - Entkrauten
Größe	
Breite	2.00 m
