Erhebungsbogen

Projekt	Biotopkartierung Hamburg	Interne Nr.	79395
		DK5 DK5-GK	7620 7622
Handlungsbedarf	Nein	DK5 - Name	Fersenweg
Bearbeitung	BRA	Biotop-Nr. alt	104 286
Räumliche Abbildung	Fläche	Kartierung	11.10.2012
Anzahl Abschnitte	2	Fläche / Länge [m²/m]	5425,8079
		Breite (lineare Abb.) [m]

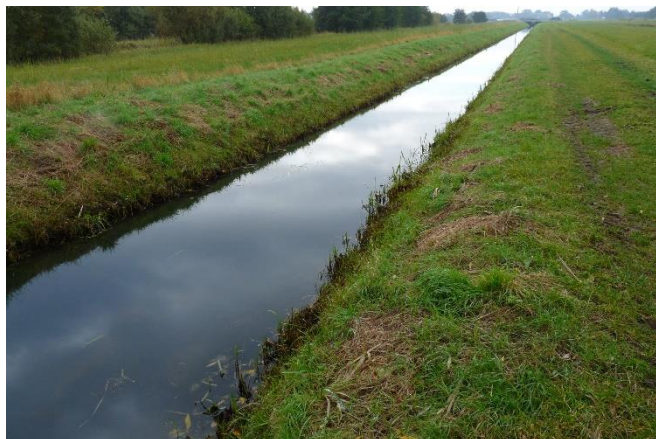
Fotodatei 7620_104_111012_1.JPG

Hauptgraben (Mittelste), mit ca. 2,5 bis 3 m breiter Wasserfläche, die etwa 1 m unter dem benachbarten Gelände liegt, beiderseits mit Regel-Profilböschungen, die regelmäßig unterhalten werden. Das Wasser wird ebenfalls regelmäßig unterhalten, hat gegenwärtig eine Tiefe von etwa 0,5 bis 0,8 m. Das Gewässer ist relativ kräftig durchwachsen von Beständen aus Nuttalls Wasserpest, aber auch größeren Beständen von Durchwachsenem Laichkraut und größeren Anteilen von Fadenalgen. Die Wasserqualität erscheint relativ günstig. Das Wasser ist nur leicht getrübt. Es ist viel offener Rohboden zwischen den Pflanzen erkennbar, der darauf hindeutet, dass in jüngerer Zeit eine Unterhaltung stattgefunden hat. Die Böschungen sind zum größten Teil wiesenartig bewachsen und regelmäßig gemäht. Es sind aber Vertreter der feuchten Hochstaudenfluren v.a. im unteren Teil in größerer Zahl erkennbar, v.a. Mädesüß nimmt höhere Flächenanteile ein. Entlang des Wassers ist auf rund 0,5 m Breite ein gewässertypischer Saum aus v.a. Schlanksegge und Wasserschwaden vorhanden. Das Gewässer fließt zeitweilig etwas. Gegenwärtig sind jedoch kaum Fließbewegungen erkennbar. Die Wasserstände deuten darauf hin, dass zeitweilig geringere Höhen vorgeherrscht haben.

Merkmal	Wert
Maßnahmen	Mollusken Libellen Wassergebundene Insekten Bei Unterhaltungen immer Teile der Vegetation erhalten, um die Artenvielfalt im Gewässer zu erhalten, auch die faunistische, größere Wasserstandsschwankungen und Fließgeschwindigkeiten vermeiden.
Größe	
Breite	8.00 m
