Erhebungsbogen

| Projekt | Biotopkartierung Hamburg | | Interne Nr. | 79262 |
| Handlungsbedarf | Ja | | DK5 - Name | Fersenweg |

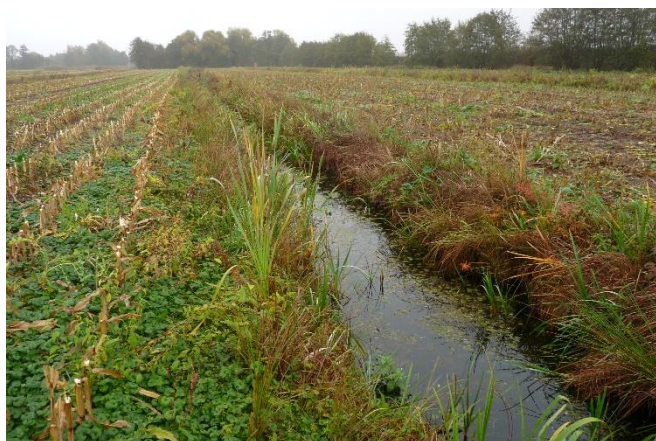
Fotodatei 7620_223_241012_1.JPG

Inmitten von intensivem Maisacker gelegener Grabenbereich mit insgesamt rund 5 m Breite und einer 2 m breiten Wasserfläche, rund 30 cm unter dem benachbarten Gelände. Daran anschließend beiderseits etwa 1 m breite röhrichtgeprägte aber etwas ruderal überprägte Randstreifen, die - zumindest in jüngerer Zeit - auch von Herbiziden und Düngemitteln beeinflusst sind. Die Wasserfläche ist um 0,5 m tief, von Froschbiß zu hohen Anteilen überwachsen, aber auch mit submerser Vegetation aus Laichkräutern und Wasserstern. Im Gebiet kommt ein auffällig großer Bestand von Wasser-Schierling vor. Das Wasser ist getrübt, hat Sichttiefen um 0,5 m, ist etwas bräunlich mit leichter Eisenockerbildung, z.T. aber auch mit niedermoortypischem Einfluß. Es ist eine leichte Verbuschung und Überschattung durch die nitrophytischen Röhrichte der Ufer absehbar. Hohe Nährstoffeinträge werden auch durch dichte Algenwatten angezeigt. Der Wasser-Schierling taucht in den westlich gelegenen Gräben etwas seltener auf.

| Merkmal | Wert |
|---|--|
| Maßnahmen | Es müssen möglichst große Nutzungsabstände zu den sehr schutzwürdigen Pflanzenbeständen eingehalten werden; wegen der hohen Grundwasserstände wäre eine Grünlandnutzung angemessener |
