# Erhebungsbogen

<b>Projekt</b>	Biotopkartierung Hamburg	<b>Interne Nr.</b>	79285
		<b>DK5   DK5-GK</b>	<b>7620</b> 7622
<b>Handlungsbedarf</b>	Nein	<b>DK5 - Name</b>	Fersenweg
<b>Bearbeitung</b>	BRA	<b>Biotop-Nr.   alt</b>	<b>262</b> 106
<b>Räumliche Abbildung</b>	Linie	<b>Kartierung</b>	15.10.2012
<b>Anzahl Abschnitte</b>	1	<b>Fläche / Länge [m<sup>2</sup>/m]</b>	317,213
		<b>Breite (lineare Abb.) [m]</b>	5

An der Geländeoberfläche um 5 m breiter Grenzgrabenbereich zwischen zwei Grünlandflächen. Auf der Westseite ursprünglich mit Ackernutzung. Hier das Ufer etwas steiler, höher, teils noch mit Rohboden und auf schmalen Saum gewässertypisch von Seggen und Arten der feuchten Hochstaudenfluren bewachsen. Auf der Ostseite regelmäßig beweidet, deutlich abgeflacht, mit Trittschäden und mit befressener Vegetation. Die Wasseroberfläche ist um 2 m breit, liegt 0,5 m unter dem benachbarten Gelände und ist zu sehr hohen Anteilen von Krebschere und Sumpf-Calla sowie Froschbiß bewachsen. Submerse Vegetation dürfte zerstreut vorkommen, spielt jedoch aktuell keine große Rolle mehr. Im Süden ist der Flurabstand des Wassers zunehmend größer als im Norden nahe des Kirchwerder Sammelgrabens. Der

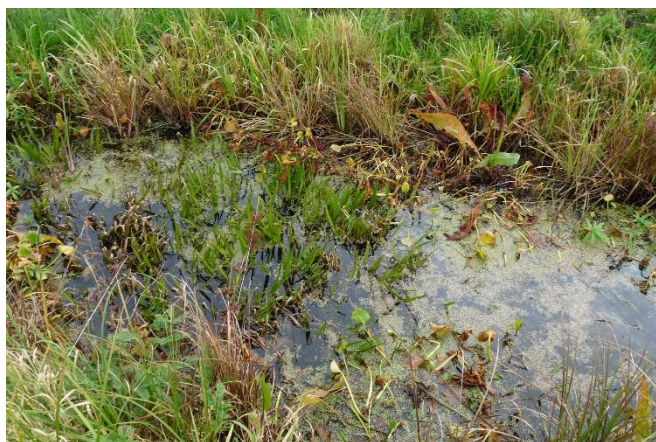
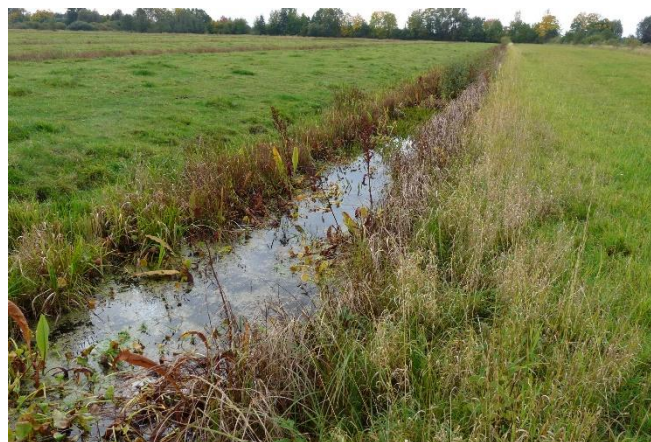
<b>Fotodatei</b>	7620_262_151012_1.JPG	<b>Fotodatei</b>	7620_262_151012_2.JPG
<b>Bildbeschreibung</b>		<b>Bildbeschreibung</b>	
<b>Aufnahmerichtung</b>		<b>Aufnahmerichtung</b>

Merkmal	Wert
Gefährdung / Einflüsse Wertgesichtspunkte	Durch den niedrigen Wasserstand ist der Graben nur teilbesont. Derzeit großer Bestand von Krebschere, Vorkommen von seltener - an Krebschere gebundener Tierarten - ist sehr wahrscheinlich. Der Graben ist derzeit noch sehr gut als Laichgewässer für Amphibien geeignet.
Maßnahmen	Der Graben benötigt vermutlich aufgrund der Nährstoffeinträge eine regelmäßige Unterhaltung. Dabei sollte nach Möglichkeit der schutzwürdige Pflanzenbestand erhalten werden, so dass möglichst immer nur teilweise und abschnittsweise geräumt wird. Der Wasserstand ist derzeit recht niedrig, insgesamt sollte der Wasserstand im Gebiet deutlich angehoben werden.
<b>Größe</b>	
Breite	5.00 m
