Erhebungsbogen

Projekt	Biotopkartierung Hamburg	Interne Nr.	79316
		DK5 DK5-GK	7620 7622
Handlungsbedarf	Nein	DK5 - Name	Fersenweg
Bearbeitung	BRA	Biotop-Nr. alt	292 162
Räumliche Abbildung	Linie	Kartierung	09.10.2012
Anzahl Abschnitte	1	Fläche / Länge [m²/m]	183,872
		Breite (lineare Abb.) [m]	4

Bestandsbeschreibung

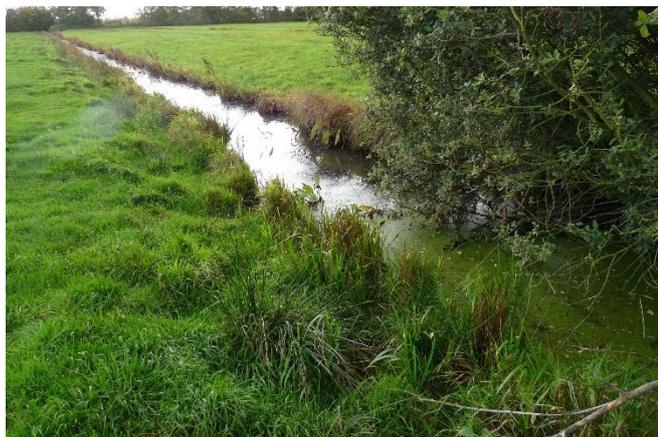
Fotodatei 7620_292_091012_1.JPG
Bildbeschreibung
Aufnahmerichtung

An der Geländeoberfläche um 4 b bis 5 m breiter Grenzgraben zwischen zwei Grünlandflächen, auf der Ostseite vorwiegend beweidet, auf der Westseite vorzugsweise mit Wiesennutzung, die relativ eng an das Gewässer heranreicht. Das Ostufer ist etwas höher, aber auch stärker zertreten und zerklüftet. Hier ist auf etwa 0,5 bis 1 m Breite röhrichtreiche und seggenreiche Vegetation entwickelt. Auf dem Westufer ist der Strukturreichtum etwas geringer, die Wiesennutzung reicht eng an das Wasser heran. Die Wasserfläche liegt ca. 30 bis 40 cm unter dem benachbarten Gelände, das anschließend jedoch noch etwas höher aufgewölbt ist. Die Ufervegetation besteht zu hohen Anteilen aus Seggen und Arten der feuchten Hochstaudenfluren. Die Wasserfläche ist um 2 m breit, 0,5 m tief, recht kräftig durchwachsen von größeren Froschbißbeständen und z.T. auch bedeckt von Wasserlinsen, die aktuell jedoch bereits zurückgehen. Im Norden ist als Abschluß des Grabens ein kleines Grauweidengebüsch entwickelt. Im übrigen ist der Graben vollständig besonnt.

Merkmal	Wert
Auswertung Gefährdung / Einflüsse	Eventuell leichte Eutrophierungstendenzen durch die Beweidung auf dem Ostufer, derzeit relativ trübes und belastetes Wasser, Ursache unbekannt.

Merkmal	Wert
Wertgesichtspunkte	Mäßig artenreich bewachsen, dauerhafte Wasserführung, vermutlich als Laichgewässer für Amphibien recht günstig, Vorkommen gefährdeter Arten, leichtes Niedermoorpotential.
Maßnahmen	Die Wasserstände im Gebiet sollten nach Möglichkeit dauerhaft auf höherem Niveau stabilisiert werden, Wasserstandsschwankungen sollten vermieden werden, einerseits um die Verlandung zu vermindern und die Eutrophierungstendenzen geringer zu halten, andererseits um auch die angrenzenden Grünlandflächen etwas besser zu befeuchten.
Größe	
Breite	4.00 m
