Erhebungsbogen

Projekt	Biotopkartierung Hamburg	Interne Nr.	79322
		DK5 DK5-GK	7620 7622
Handlungsbedarf	Nein	DK5 - Name	Fersenweg
Bearbeitung	BRA	Biotop-Nr. alt	297 168
Räumliche Abbildung	Linie	Kartierung	19.10.2012
Anzahl Abschnitte	1	Fläche / Länge [m²/m]	468,18
		Breite (lineare Abb.) [m]	3

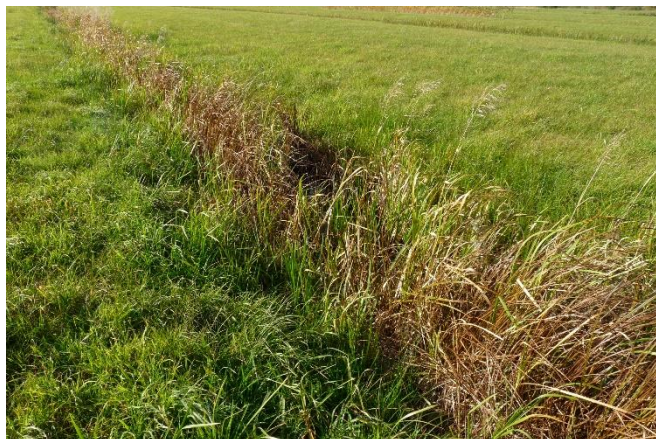
Fotodatei 7620_297_191012_1.JPG

Rund 2 bis 3 m breiter Beetgrabenbereich, mit einer etwas 1 m breiten Wasserfläche, rund 0,5 m unter dem benachbarten Gelände. Mit mäßig steil geneigten, in die angrenzende Grünlandnutzung integrierten Uferböschungen. Das Gewässer ist noch um 0,3 bis 0,5 m tief, eisenockerbelastet, stark verlandet. In offenen Wasserbereichen von Wasserlinsen dominiert mit kleineren Froschbißbeständen, größtenteils überwachsen von nitrophytischen Röhrichten aus Wasserschwaden, der Vorkartierung gegenüber offenbar deutlich verarmt. Die Vegetation der Uferböschungen ist sehr üppig und grünlandtypisch, deutet auf Düngung im angrenzenden Grünland hin, die die schnelle Verlandung des Gewässers vermutlich begünstigen dürfte. Dennoch scheint über längere Zeit eine Wasserführung vorhanden zu sein, erkennbar an Vorkommen von Froschbiß und Wasserfeder in kleineren Teilabschnitten des Grabens. Das Wasser ist zumindest in den Endbereichen des Grabens deutlich eisenockerbelastet, im übrigen z.T. etwas humin-braun, in Teilen auch kräftig getrübt. Die Wasserstände schwanken offenbar in Größenordnungen um 10 bis 20 cm. Im mittleren Bereich ist örtlich auch eine bis zu 2 m breite Wasserfläche vorhanden, die jedoch ebenfalls vollständig von Wasserschwaden eingenommen wird.

Merkmal	Wert
Auswertung Gefährdung / Einflüsse	Offenbar Nährstoffeinträge, starke Verlandung, Verlust der offenen Wasserfläche, Verlust der Artenvielfalt.

Merkmal	Wert
Wertgesichtspunkte	In Teilen dauerhafte Wasserführung, in kleinen Teilen eventuell noch Eignung als Amphibien-Laichgewässer.
Maßnahmen	Der Graben sollte unterhalten, leicht eingetieft, aufgeweitet werden und die Wasserstände leicht angehoben, um wieder offene Wasserflächen zu schaffen, die artenreicher bewachsen sein können. Dabei sollte ein Teil der Vegetation erhalten bleiben, insbesondere Froschbiß- und Wasserfederbestände.
Größe	
Breite	3.00 m
