Erhebungsbogen

| Projekt | Biotopkartierung Hamburg | Interne Nr. | 79406 |
| Handlungsbedarf | Nein | DK5 - Name | Fersenweg |

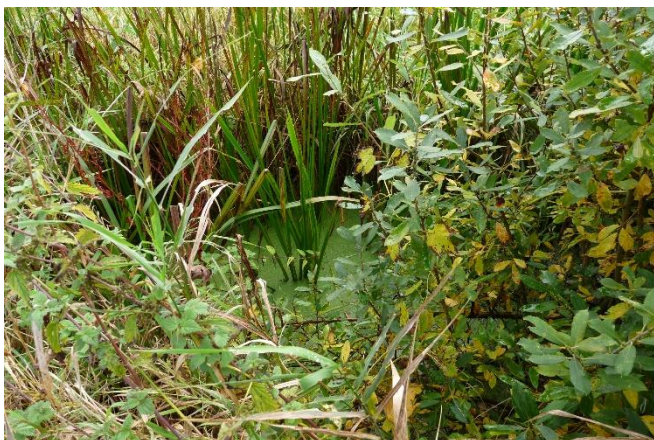
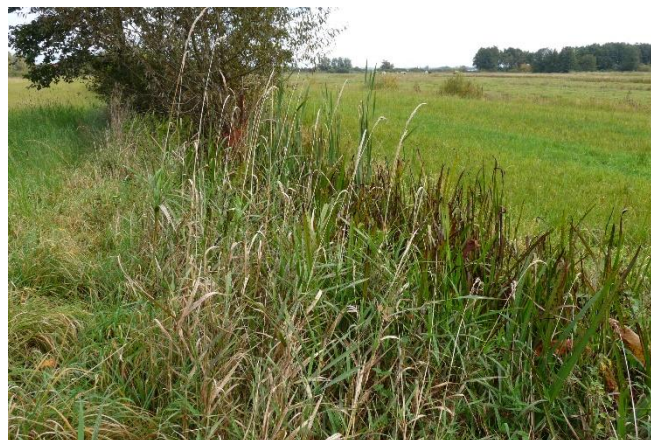
| Fotodatei | 7620_386_151012_1.JPG | Fotodatei | 7620_386_151012_2.JPG |

Beetgräben, an der Geländeoberfläche etwa 3 bis 4 m breite Teilbereiche mit einer etwa 1 m bis 1,5 m breiten Sohle mit Wasserführung, ca. 0,5 m unter Gelände mit geringer Wassertiefe. Fast vollständig überwachsen von Wasserlinsen, dort wo Licht an die Wasseroberfläche dringt. Die Gräben sind jedoch zu hohen Anteilen überwachsen von Grauweidengebüsch und eingestreuten Schwarzerlen, in den besonnten Bereichen auch von nitrophytischen Röhrrieten aus Igelkolben und Breitblättrigem Rohrkolben. In den Uferbereichen ist eine artenarme glatthaferwiesenartige Vegetation erkennbar, die Flächen sind vor einigen Jahren noch als Acker genutzt worden, die Grünlandvegetation ist frisch eingesät. Die Beetgräben entsprechend artenarm und nitrophytisch geprägt. Auch die Verbuschung geht eventuell auf die frühere Ackernutzung zurück, da so ausreichend offene Bodenbereiche vorhanden gewesen sind. Die Böschungen der Gräben sind entsprechend der vorwiegend ackerbaulichen bzw. Mahdwiesennutzung relativ steil. Die Wasseroberflächen sind i.d.R. recht schlecht belichtet. Teilbereiche der Gräben sind nahezu vollständig verlandet.

| Merkmal | Wert |
|---|--|
| Auswertung Gefährdung / Einflüsse | Starke Überschattung, Entwässerung des Gebietes. |

| Merkmal | Wert |
|---|---|
| Maßnahmen | Die gegenwärtig stattfindende Mähwiesennutzung sollte sich auch auf die Grabenränder erstrecken, die Gehölze sollten regelmäßig zurückgestutzt werden, um offene Grabenbereiche zu erhalten. Es kann und sollte eine extensive Grabenunterhaltung erfolgen, bei der nach Möglichkeit auch die Grabenufer etwas abgeflacht werden sollten. |
