# Erhebungsbogen

<b>Projekt</b>	Biotopkartierung Hamburg		<b>Interne Nr.</b>	79559
			<b>DK5   DK5-GK</b>	<b>7622</b> 7624
<b>Handlungsbedarf</b>	Nein		<b>DK5 - Name</b>	Seefeld
<b>Bearbeitung</b>	BÜR	<b>Kopie</b> Nein	<b>Biotop-Nr.   alt</b>	<b>17</b> 34
<b>Räumliche Abbildung</b>	Fläche		<b>Kartierung</b>	21.08.2012
<b>Anzahl Abschnitte</b>	1		<b>Fläche / Länge [m<sup>2</sup>/m]</b>	16395,8875
			<b>Breite (lineare Abb.) [m]</b>

<b>Lagebeschreibung</b>	Reitbrooker Sammelgraben (Reitbrook, Neuengamme)			
<b>Nachbarnutzung/en</b>	Landwirtschaft			
<b>Rechtswert (X)</b>	577508	<b>Hochwert (Y)</b>	5923674	
<b>Bezirk</b>	Bergedorf	<b>Naturraum</b>	Vier- und Marschlande (673.10)	
<b>Stadtteil (OT-Nr.)</b>	Neuengamme (606)	<b>Gemarkung</b>	Neuengamme (610)	
<b>Digitaler Grünplan</b>	<input type="checkbox"/> <b>Hafengesamtgebiet</b>	<input type="checkbox"/> <b>Ramsargebiet</b>	<input type="checkbox"/> <b>EG-Vogelschutzgeb.</b>	<input type="checkbox"/>
<b>Ausgleichsflächen</b>	<input checked="" type="checkbox"/> <b>Biosphärenreservat</b>	<input type="checkbox"/> <b>Nationalpark</b>	<input type="checkbox"/>	
<b>NSG / ND / LSG</b>	NSG Kirchwerder Wiesen [ HH-605 / Anteil: 7% ]			
<b>FFH-G

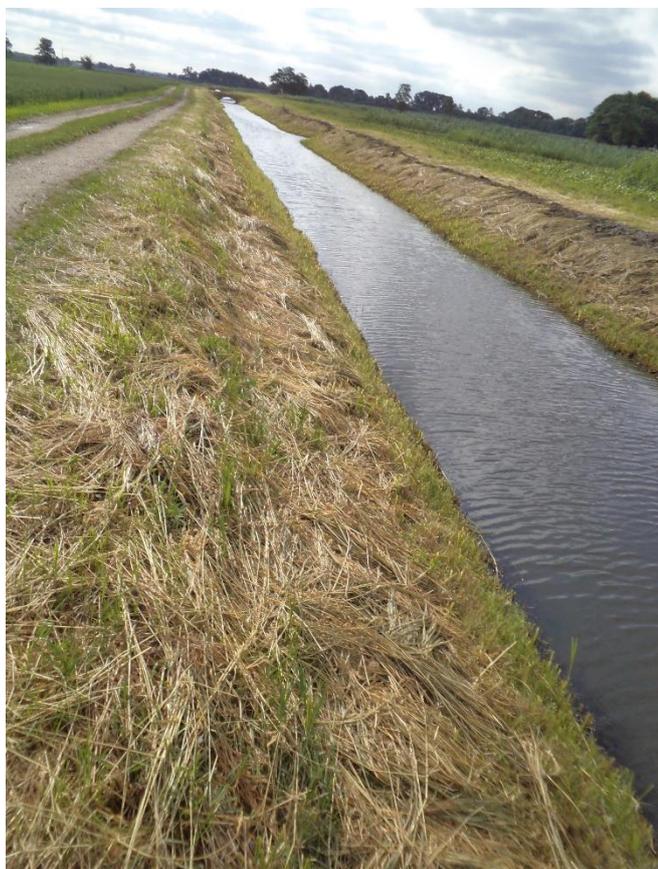
**Fotodatei** 7622\_17\_210812\_1.JPG

Bei der erneuten Begehung Ende August wurden die Uferbereiche von Schlank-Segge, Flussampfer und Schilf geprägt. Auf der Wasseroberfläche war ein dichter Wasserlinsen-Teppich ausgeprägt, randlich eingestreut etwas Pfeilkraut und Froschbiss. Submers findet sich zerstreut Wasserpest und vereinzelt Durchwachsenes Laichkraut.

Der stark eutrophierte Wettern ist insgesamt wenig naturnah ausgeprägt. Dennoch dient er jede Menge Enten als Lebensraum.
