# Erhebungsbogen

<b>Projekt</b>	Biotopkartierung Hamburg	<b>Interne Nr.</b>	105241
		<b>DK5   DK5-GK</b>	<b>7626</b> 7628
<b>Handlungsbedarf</b>	Nein	<b>DK5 - Name</b>	Allermöhe-Ost
<b>Bearbeitung</b>	MAW	<b>Biotop-Nr.   alt</b>	<b>481</b> 73
<b>Räumliche Abbildung</b>	Fläche	<b>Kartierung</b>	31.07.2016
<b>Anzahl Abschnitte</b>	1	<b>Fläche / Länge [m²/m]</b>	9431,3021
		<b>Breite (lineare Abb.) [m]</b>

## Bestandsbeschreibung

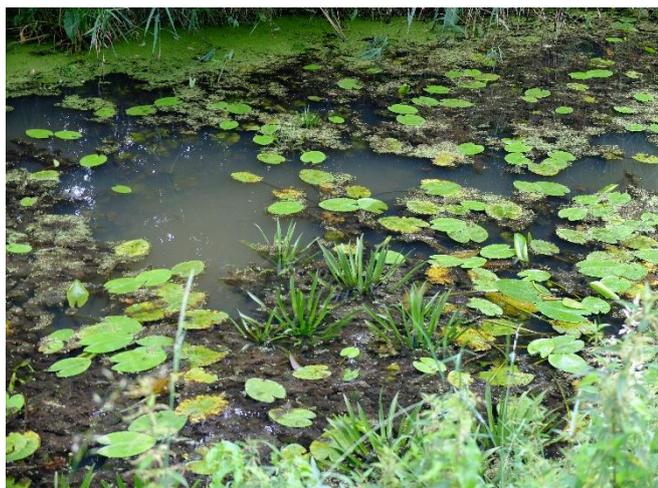
<b>Fotodatei</b>	7626_481_310716_1.JPG	<b>Fotodatei</b>	7626_481_310716_2.JPG
<b>Bildbeschreibung</b>	Im westlichen Bereich des Grabens findet sich ein gut entwickelter Krebsseerenbestand	<b>Bildbeschreibung</b>	ausgeprägte Schwimmblattvegetation im Westen des Grabens
<b>Aufnahmerichtung</b>	nord	<b>Aufnahmerichtung</b>	nord ost

Merkmal	Wert
<b>Auswertung</b>	
Gefährdung / Einflüsse	Aktuell keine erkennbar, jedoch relativ geringer Wasserstand mit entwässernden Funktionen für benachbarte Flächen. Vermüllungen Starke negative Einflüsse von außen (Auf der Höhe des Parkplatzes zwischen Einkaufspassage und Bahnhof )
Wertgesichtspunkte	Sehr naturnah eingewachsen, sehr strukturreiche Uferbereiche, dauerhafte Wasserführung, vermutlich Eignung als Amphibien-Lebensraum, zumindest für Erdkröten.
zoologisch bedeutsame Strukturen Bedeutung für Tiergruppe	Kleingewässer, wasserführende Gräben Amphibien Mollusken Fische (Viele Jungfische ) Vögel (Eisvogel)
Maßnahmen	Wasserstand leicht anheben, Gewässer weiterhin der Sukzession überlassen.
<b>Größe</b>	
Breite	9.00 m

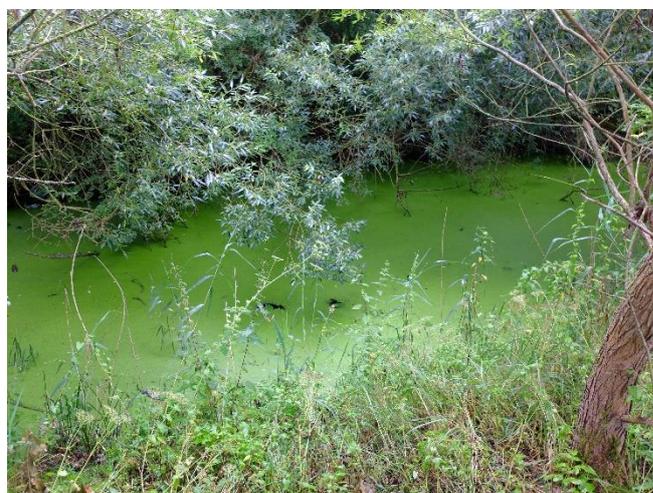
**Fotodatei** 7626\_481\_310716\_4.JPG

**Bildbeschreibung** im östlichen Bereich des Grabens verschwindet die Schwimmblattvegetation gänzlich und wird durch Lemna minor ersetzt
