Erhebungsbogen

Projekt	Biotopkartierung Hamburg	Interne Nr.	119315
		DK5 DK5-GK	7626
Handlungsbedarf	Nein	DK5 - Name	Allermöhe-Ost
Bearbeitung	BRA	Biotop-Nr. alt	522
Räumliche Abbildung	Fläche	Kartierung	19.07.2017
Anzahl Abschnitte	1	Fläche / Länge [m²/m]	797,3223
		Breite (lineare Abb.) [m]

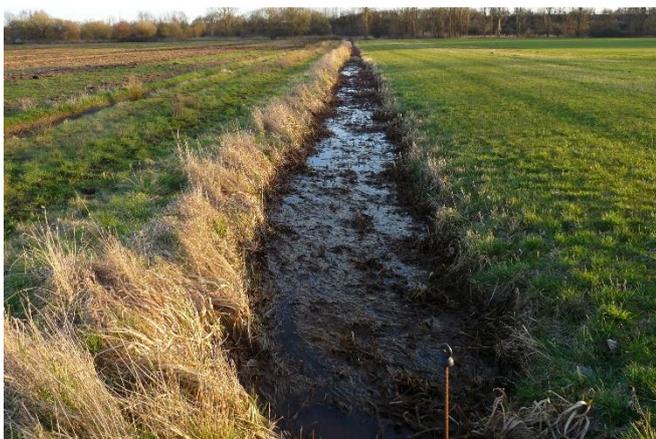
Fotodatei 7626_522_190717_1.JPG

An der Geländeoberfläche um 2 m breiter Grabenbereich zwischen einem Wegestück auf der Westseite und einer intensiv genutzten Grünlandfläche auf der Ostseite. Mit steilen, oberen Ufern, dann am Fuß mit einer 1,50 m breiten Gewässersohle, die vollständig verschlammmt ist und gegenwärtig trockenliegt. Nur 0,5 m unter dem Gelände, ohne gewässertypische Vegetation, mit Ausnahme eines Röhrichts aus Wasserschwaden, das die Sohle vollständig bedeckt. Die Nutzungen der Nachbarflächen reichen bis auf die Böschungsoberkanten. Nach Süden zu ist der Graben etwas oberflächenferner, dafür hat er aber eine offene Wasserfläche von 1,50 m Breite, die z.T. auch von Nuttalls Wasserpest und Wasserfeder durchwachsen ist. In diesem Bereich hält sich ein Grünfroschbestand auf. Nach Norden zu nehmen die offenen Wasserflächen aber schnell ab und es dominiert ein Wasserschwaden-Röhricht über die gesamte Grabenbreite.

Merkmal	Wert
Auswertung	
Gefährdung / Einflüsse	Intensive Nutzung auf der Westseite, vermutlich auch Ackernutzung zeitweilig, dadurch ist der Graben extrem verarmt und deutlich eutrophiert. Die Wasserstände liegen insgesamt sehr niedrig, der direkte Anschluß an den nördlichen Bahngraben führt zu einer erheblichen Entwässerung im Gebiet.
Wertgesichtspunkte	Der südlichste Abschnitt weist offene Wasserflächen auf, die als Grünfrosch-Lebensraum noch geeignet sind.
Maßnahmen	Das Wasser sollte dringend auf einem höheren Niveau dauerhaft eingestaut werden, um wertvollere Gräben zu bewirken.
