Erhebungsbogen

Projekt	Biotopkartierung Hamburg		Interne Nr.	119316
			DK5 DK5-GK	7626
Handlungsbedarf	Nein		DK5 - Name	Allermöhe-Ost
Bearbeitung	BRA	Kopie	Biotop-Nr. alt	523
Räumliche Abbildung	Fläche	Nein	Kartierung	19.07.2017
Anzahl Abschnitte	2		Fläche / Länge [m²/m]	2003,239
			Breite (lineare Abb.) [m]

Bestandsbeschreibung

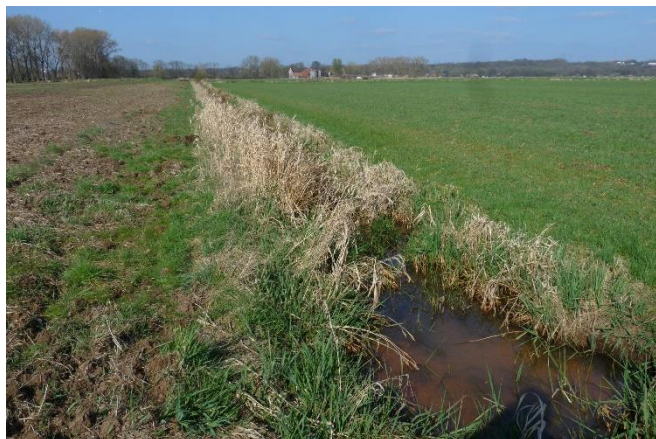
Zwischen einem Maisacker auf der Westseite und einem Grasacker auf der Ostseite liegt auf rund 6 m Breite ein Grenzgraben. Mit recht steilen, 0,5 bis 1 m hohen Böschungen beiderseits und einer etwa 2,5 m breiten Wasserfläche, die sich nach Norden etwas verengt und weniger wird. Die Wasserfläche ist sehr stark verlandet, bis an die Gewässeroberfläche verschlammt mit ausgesprochen eisenhaltigem Substrat, sodass der gesamte Graben stark rot verfärbt ist. Entlang der Uferböschungen gibt es im oberen Bereich von Herbiziden beeinflusste, grasreiche, wiesenartige Vegetation, teils auch recht ruderal mit Vorkommen von Brennessel und Ackerwildkräutern. Im unteren Teil der Böschungen gibt es Arten der nitrophytischen Röhrichte, v.a. Rohrglanzgras und Wasserschwaden in größerer Menge. Die Wasserfläche selbst wird auch von Wasserschwaden z.T. überwachsen, z.T. gibt es sehr große Bestände von Sumpfvergissmeinnicht und etwas Pfeilkraut. Submerse Vegetation ist nahezu nicht vorhanden, es wachsen aber Fadenalgenpolster im Gewässer. Das Gewässer wirkt extrem schad- und nährstoffbelastet und ausgesprochen ungesund für die Entwicklung von Lebensgemeinschaften. Dennoch ist im südlichen Abschnitt ein großer Bestand von Grünfröschen vorhanden. Im Norden gibt es einen etwas günstiger ausgeprägten Teilbereich mit etwas Wasserfeder, größeren Wassersternbeständen und etwas häufiger Schlangensegge im Uferbewuchs. Im übrigen ist aber auch hier die Belastung durch Eisenocker erheblich.

Merkmal	Wert
Gewässer	
Böschungshöhe	0.75 m
Gewässertiefe	0.10 m
Breite	2.50 m
	6.00 m
Wasserführung	w - wechselnde Wasserstände
Trübung	s - starke Trübung
Färbung	r - rotbraun: Eisenverbindungen, Verockerung
Verockerung	s - stark
Substrat	sc - Schlamm (Feinsubstrat organisch)
Standort, Relief	
Böschungsneigung	steil - 1:1 bis 1:2
Veg. - Deckg./Ant.	
naturnahe Uferveg.	100 %
Schwimmbi.veg.	0 %
submerse Veg.	0 %

Merkmal	Wert
Auswertung	
Gefährdung / Einflüsse	Sehr tiefreichende Entwässerung im Gebiet, dadurch Mobilisierung von großen Mengen Eisen und erhebliche Eisenockerbelastung des Gewässers und der angeschlossenen Gewässer, Entwässerung ursprünglicher Feuchtstandorte.
Wertgesichtspunkte	Vermutlich dauerhafte Wasserführung, größerer Grünfroschbestand.
Maßnahmen	Der Wasserstand sollte um ca. 0,2 bis 0,3 m angehoben werden und dauerhaft auf höherem Niveau stabil gehalten werden, um die Eisenockerbildung zu vermindern und die Lebensraumeignung zu verbessern.
