# Erhebungsbogen

<b>Projekt</b>	Biotopkartierung Hamburg	<b>Interne Nr.</b>	119192
		<b>DK5   DK5-GK</b>	<b>7628</b>
<b>Handlungsbedarf</b>	Nein	<b>DK5 - Name</b>	Boberg
<b>Bearbeitung</b>	BRA	<b>Biotop-Nr.   alt</b>	<b>1152</b>
<b>Räumliche Abbildung</b>	Fläche	<b>Kartierung</b>	09.06.2017
<b>Anzahl Abschnitte</b>	1	<b>Fläche / Länge [m<sup>2</sup>/m]</b>	1273,7893
		<b>Breite (lineare Abb.) [m]</b>

## Bestandsbeschreibung

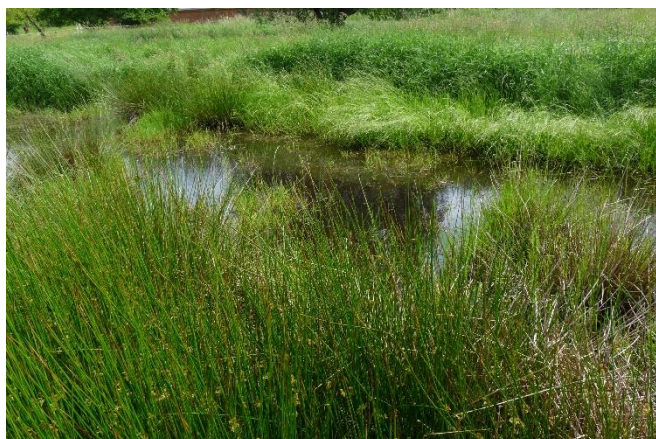
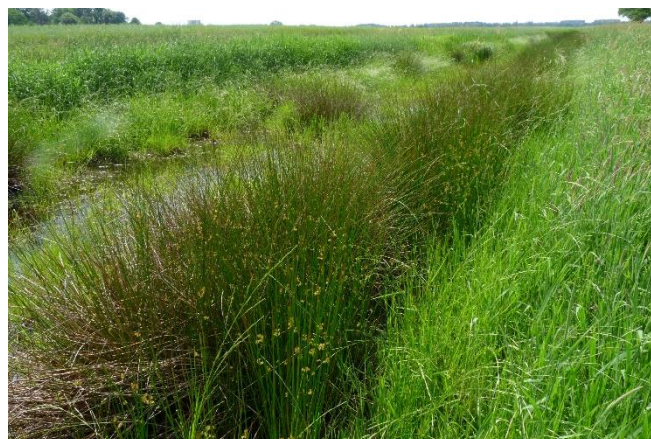
<b>Fotodatei</b>	7628_1152_090617_1.JPG	<b>Fotodatei</b>	7628_1152_090617_2.JPG
<b>Bildbeschreibung</b>		<b>Bildbeschreibung</b>	
<b>Aufnahmerichtung</b>		<b>Aufnahmerichtung</b>

Aufgeweiteter Grabenabschnitt mit einer bis zu 8 m breiten Wasserfläche am Nordende des Gebietes, die um 20 bis 30 cm tief ist, ca. 0,5 m unter dem benachbarten Gelände Wasser führt, teils offen, dann mit bräunlicher, eisenhaltiger, dunkler Färbung, zum größten Teil aber auch bewachsen von Flutrasen aus Flutendem Schwaden. Die Ufer zur benachbarten Grünlandnutzung sind mäßig steil geneigt, werden zu hohen Anteilen von Flatterbinsen und etwas Rohrglanzgras eingenommen. Das Gewässer ist ausgesprochen artenarm bewachsen, ein Hinweis auf die sehr intensive Nutzung des Gebietes. Es wird gegenwärtig von Libellen in größerem Umfang als Lebensraum angenommen. Auf der Wasseroberfläche ist z.T. ein intensiver Schmierfilm entwickelt, der auf höhere Eisenockeranteile hindeutet. Die Strukturen entlang der Ufer deuten darauf hin, dass zeitweilig ein Wasserstand ca. 20 cm über dem gegenwärtigen vorhanden war. Die Vegetation der Ufer ist ausgesprochen wüchsig und deutet auf die intensive Düngung der Nachbarflächen hin. Das Wasser ist ausgesprochen belastet, entwickelt einen unangenehmen Geruch und es gibt keine erkennbare Besiedlung durch Amphibien.

<b>Teilflächentyp</b>	Nährstoffreicher Graben mit Stillgewässercharakter (2000)	<b>Teilflächen-Nr.</b>	1
<b>Biotoptyp</b>		<b>Biotoptyp</b>	FGR
- Zusatz		- gesetzl. Grundl.	
<b>FFH-LRT</b>		<b>FFH-LRT</b>	
<b>Beschreibung</b>	Polytroph, stark belastet.	<b>Entw.potential LRT</b>	
		<b>Hauptfläche</b>	Ja
		<b>Flächenanteil</b>	100 %
		<b>FFH-Unters.Fläche</b>	Nein
		<b>Saatgutfläche</b>	Nein

Merkmal	Wert
Gefährdung / Einflüsse	Schwankende Wasserstände, extrem artenarme Vegetation, vermutlich aufgrund sehr intensiver Nachbarnutzungen.
Wertgesichtspunkte	Libellenlebensraum. Sollte es gelingen, den Wasserstand zu stabilisieren und die Belastung zu reduzieren besteht Potenzial als Amphibienlebensraum.
Maßnahmen	Der Wasserstand im Gebiet sollte nach Möglichkeit auf hohem Niveau stabil gehalten werden, die Nutzungen in der Nachbarschaft sollten deutlich extensiviert werden.
