Erhebungsbogen

Projekt	Biotopkartierung Hamburg	Interne Nr.	119325
		DK5 DK5-GK	7628
Handlungsbedarf	Nein	DK5 - Name	Boberg
Bearbeitung	BRA	Biotop-Nr. alt	1185
Räumliche Abbildung	Fläche	Kartierung	21.07.2017
Anzahl Abschnitte	1	Fläche / Länge [m²/m]	925,5959
		Breite (lineare Abb.) [m]

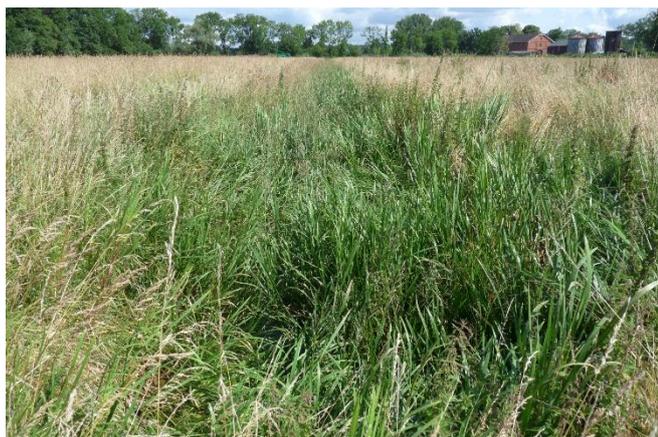
Fotodatei 7628_1185_210717_1.JPG

An der Geländeoberfläche um 4 m breite Grabenbereiche, mit weit in das Gelände eingetieften, sehr steilwandigen Gräben. Am Fuß mit einer etwa 2 m breiten Wasserfläche, die nahezu vollständig von einem sehr wüchsigen Wasserschwaden-Röhricht und etwas Brennessel eingenommen wird - ein Hinweis darauf, dass die Nährstoffbelastungen erheblich sind. Darüber hinaus gibt es wenig gewässertypische Vegetation, mitunter etwas Schwimmdecke aus Wasserlinsen und kleinere Bestände von Wasserfeder. In den oberen Ufern geht der Bewuchs in den der benachbarten Intensivgrünlandnutzung über. Hier wachsen hochwüchsige Wirtschaftsgräser und legen sich derzeit nieder. Die gesamte Vegetation ist hochwüchsig, dicht und schattet die Wasseroberfläche deutlich aus.

Merkmal	Wert
Gefährdung / Einflüsse	Extreme Verarmung der gewässertypischen Vegetation durch extrem intensive Nutzung auf den Nachbarflächen, erhebliche Einträge von Düngemitteln und vermutlich auch Pestiziden, deutliche Eisenockerbelastung, extrem niedriger Wasserstand, starke entwässernde Funktionen für das Gebiet.
Wertgesichtspunkte	Offenbar dauerhafte Wasserführung, potenzielle Eignung als Amphibien-Laichgewässer.
Maßnahmen	Wasserstand im Gebiet deutlich anheben, Nutzung deutlich extensivieren.
