Erhebungsbogen

Projekt	Biotopkartierung Hamburg		Interne Nr.	119328
			DK5 DK5-GK	7628
Handlungsbedarf	Nein		DK5 - Name	Boberg
Bearbeitung	BRA	Kopie Nein	Biotop-Nr. alt	1188
Räumliche Abbildung	Fläche		Kartierung	21.07.2017
Anzahl Abschnitte	1		Fläche / Länge [m²/m]	299,867
			Breite (lineare Abb.) [m]

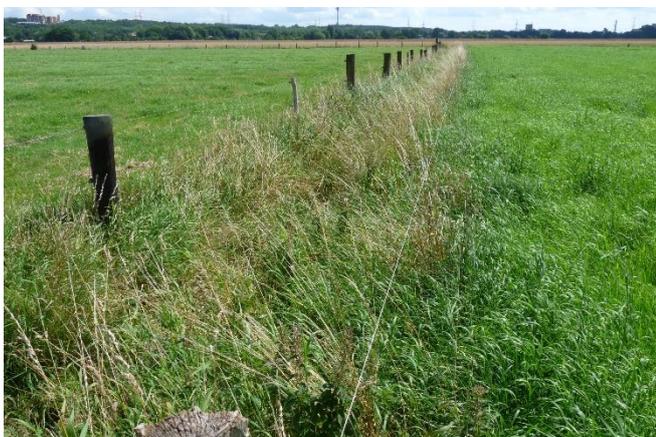
Fotodatei 7628_1188_210717_1.JPG
Bildbeschreibung
Aufnahmerichtung

An der Geländeoberfläche um 2 m breite Grabenbereiche, V-förmig in das Gelände, etwa 1 m tief eingeschnitten. Mit Restwasserführung am Grund, mit einer nur 0,5 m breiten Wasserfläche, die in besonnten Bereichen z.T. von Wasserlinse, z.T. von Wasserschwaden überwachsen ist. Die Böschungen sind sehr steil geneigt und von grasreicher, verhältnismäßig artenarmer Intensivgrünland-Vegetation überwachsen. Es dominieren Wirtschaftsgräser, die hoch aufgewachsen sind, umfallen und verfilzen. Gewässertypische Vegetation ist nur in verhältnismäßig geringem Umfang vorhanden, das Wasser ist etwas eisenockerbelastet, von Fadenalgen durchwachsen, getrübt und nur etwa um 10 cm tief. Der Graben trocknet vermutlich zeitweilig aus.

Merkmal	Wert
Auswertung	
Gefährdung / Einflüsse	Geringe Wasserstände, artenarm, Verockerung und Düngemiteleinflüsse.
Wertgesichtspunkte	Keine.

Merkmal	Wert
Maßnahmen	Wasserstände im Gebiet anheben, Nutzung extensivieren.
