Erhebungsbogen

Projekt	Biotopkartierung Hamburg		Interne Nr.	119345
			DK5 DK5-GK	7628
			DK5 - Name	Boberg
Handlungsbedarf	Nein		Biotop-Nr. alt	1205
Bearbeitung	BRA	Kopie	Nein	Kartierung
Räumliche Abbildung	Fläche			21.07.2017
Anzahl Abschnitte	3			Fläche / Länge [m²/m]
				892,7502
				Breite (lineare Abb.) [m]

Bestandsbeschreibung

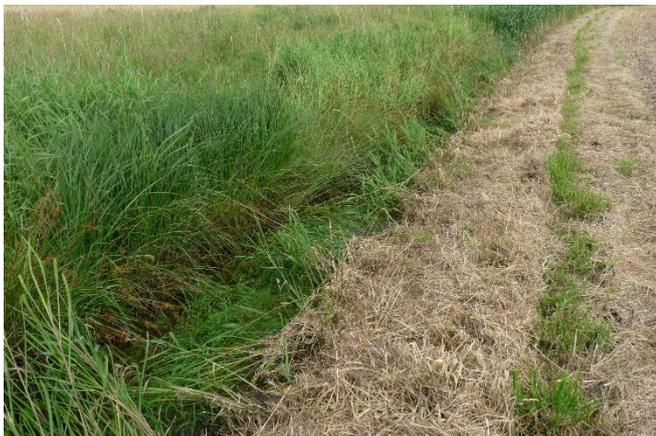
Fotodatei 7628_1205_210717_3.JPG
Bildbeschreibung
Aufnahmerichtung

Quer im Gelände verlaufender Grenzgraben zwischen Grünlandnutzung im Norden und Ackernutzung im Süden. Mit leicht gewundenem Verlauf, der darauf hindeutet, dass es sich bei der Entstehung um einen elbparallelen Nebenarm handelt. Heute jedoch intensiv gepflegter, unterhaltener und z.T. trockenliegender Graben. Insgesamt etwa 2 bis 3 m breiter Bereich, der rund 0,5 m in das Gelände eingetieft ist, am Grund mit einer etwa 1 m breiten Sohle, die wasserführend ist, ca. 10 cm tiefes Wasser, stark getrübt, stark eisenockerbelastet, v.a. von Schilfröhricht überwachsen, im übrigen ohne auffällige gewässertypische Vegetation und auch in den Uferbereichen von den Röhrichten her ausgesprochen artenarm. Lediglich mit Schilfbeständen, Wasserschwadern und Flatterbinsenbeständen, örtlich etwas Schlangsegge. Nach Westen zu gibt es etwas artenreichere Abschnitte, die teilweise etwas offener sind. Hier ist das Schilfröhricht zurückgetreten, die Wasserfläche z.T. von Wasserfeder durchwachsen - vermutlich ein Hinweis darauf, dass hier die Herbizideinflüsse in der Vergangenheit weniger wirksam waren. Die Böschungen sind seicht geneigt, im Süden in die benachbarte Ackernutzung weitgehend integriert, bis an das Gewässer heran recht artenarm von hochwüchsigen Wirtschaftsgräsern bewachsen. Auf der Nordseite etwas extensiver genutzt, etwas artenreicher, mit vereinzelt auch Seggenbeständen. Insgesamt aber noch verhältnismäßig artenarm ausgeprägter Graben mit Hinweisen auf die intensive Nutzung im Gebiet.

Merkmal	Wert
Auswertung	
Gefährdung / Einflüsse	Deutliche Verarmung durch die Intensivnutzungen auf den Nachbarflächen.
Wertgesichtspunkte	Dauergewässer mit Eignung als Laichgewässer für Amphibien.
Maßnahmen	Flächen weiter der Sukzession überlassen, den Wasserstand im Gebiet allgemein etwas anheben, die angrenzenden Nutzungen möglichst extensiv betreiben.
