Erhebungsbogen

Projekt	Biotopkartierung Hamburg		Interne Nr.	119646	
			DK5 DK5-GK	7628	
			DK5 - Name	Boberg	
Handlungsbedarf	Nein		Biotop-Nr. alt	1259	
Bearbeitung	BRA	Kopie	Nein	Kartierung	28.08.2017
Räumliche Abbildung	Fläche		Fläche / Länge [m²/m]	678,1769	
Anzahl Abschnitte	1		Breite (lineare Abb.) [m]

Kleines Brack am Billwerder Billdeich. Zu diesem hin mit ca. 5 bis 8 m Abstand und Niveauunterschieden von ca. 1,5 m. Zu den benachbarten Grundstücken hin nur ca. 0,5 bis 1 m Höhenunterschied. Auf der Südwestseite grenzt Rasen direkt ans Ufer, ansonsten ein Garten mit relativ geringer Pflegeintensität, hier ein weitgehend naturnahes Ufer. Das Brack ist von Südwesten her teilweise besonnt, ansonsten gibt es in einigem Abstand zum Wasser Schwarz-Erlenbestände mit Bäumen die bis zu 15 m Höhe und Stammdicken von ca. 50 cm erreichen. Auf der Südseite steht eine große Hybridpappel, die ebenfalls für Beschattung und Laubeintrag sorgt. Das Gewässer selbst ist zentral relativ offen, mit bräunlichem, anmoorigem Wasser das nur ca. 30 bis 40 cm tief ist. Submerse Vegetation ist nicht erkennbar, es bildet sich aber eine mäßig dicht ausgeprägte Decke aus Wasserlinsen. Auf allen Ufern sind

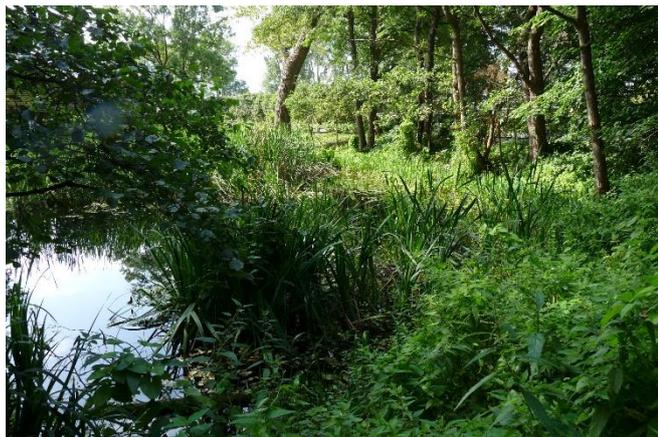
Merkmal	Wert
Gefährdung / Einflüsse	Es wird Oberflächenwasser von der Straße eingeleitet, das evtl. zu einer anorganischen Belastung des gewässers beiträgt. Von Westen her reicht eine recht intensive Gartennutzung an das Brack heran.
Wertgesichtspunkte	Recht naturnah eingewachsen, breite Röhrichtsäume, strukturreich und prinzipiell günstig als Tierlebensraum ausgeprägt.
Maßnahmen	Evtl. sollte eine Entschlammung erfolgen, um die Wasserqualität etwas zu verbessern und die Eignung als Amphibienlebensraum zu erhöhen. Entlang der Straße sind der Eignung als Laichgewässer allerdings Grenzen gesetzt.

Merkmal	Wert
Auswertung	
Maßnahmen	Evtl. sollte eine Entschlammung erfolgen, um die Wasserqualität etwas zu verbessern und die Eignung als Amphibienlebensraum zu erhöhen. Entlang der Straße sind der Eignung als Laichgewässer allerdings Grenzen gesetzt.
Gewässer	
Böschungshöhe	0.60 m
Gewässertiefe	0.40 m
Fläche	300.00 m ²
Wasserführung	g - gleichmäßige Wasserführung
Trübung	w - schwache Trübung
Färbung	m - huminstoffbraun, moorig
Verockerung	k - keine
Substrat	sc - Schlamm (Feinsubstrat organisch)
Standort, Relief	
Böschungsneigung	flach - 1:2 bis 1:3
Veg. - Deckg./Ant.	
naturnahe Uferveg.	80 %
Schwimmb.veg.	25 %
submerse Veg.	10 %
