Erhebungsbogen

Projekt	Biotopkartierung Hamburg		Interne Nr.	119592
			DK5 DK5-GK	7630
Handlungsbedarf	Nein		DK5 - Name	Havighorst bei Reinbek
Bearbeitung	BRA	Kopie	Biotop-Nr. alt	816
Räumliche Abbildung	Fläche	Nein	Kartierung	12.10.2017
Anzahl Abschnitte	1		Fläche / Länge [m²/m]	2182,9251
			Breite (lineare Abb.) [m]

1	TF	Typ	HF	F.Anteil
2	BTYP	Biotoptyp	- gesetzl. Grundl.	
3	Zusatz	Zusatz zum Biotoptypen		
4	LRT	Lebensraumtyp		
1	1		Ja	100 %
2	SER	Naturnahes, nährstoffreiches Regenrückhaltebecken (2000)

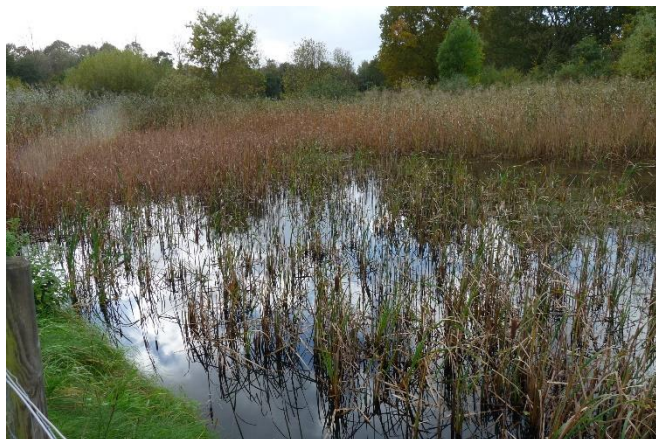
Fotodatei 7630_816_121017_1.JPG

Dreieckig angelegtes Regen-Rückhaltebecken, am Rand einer Neubausiedlung und am Übergang zu einer Grünlandfläche. Umgeben von Erdwällen, verhältnismäßig hoch gelegen, mit oberflächennaher Wasserführung. Im Südwesten gibt es einen Zulauf zu den Grabensystemen im Gebiet. Das Gewässer ist gegen die Umgebung abgedämmt. Vermutlich gibt es eine dauerhafte Wasserführung, im Zentrum ist häufiger etwas Wasserlinse und Wasserstern zu beobachten. Das Gewässer ist zu 60 bis 70 % von Röhrichten überwachsen, es dominieren Schilf, Schmalblättriger Rohrkolben und Breitblättriger Rohrkolben. Nur ein kleiner Teil der Wasserfläche ist noch vollständig offen und wird von einem größeren Bestand aus Dreifurchiger Wasserlinse eingenommen. Das Wasser ist vermutlich nur um 0,5 m tief, gegenwärtig relativ hoch im Wasserstand und trocknet eventuell z.T. vollständig weg. Im Gewässer gibt es einzelne Gehölze, hier ist Silberweide vermutlich spontan aufgewachsen, die Sträucher sind derzeit um 5 m hoch und nehmen bisher nur geringe Anteile des Gewässers ein. Die Böschungen zu den benachbarten Flächen sind relativ steil und untypisch bewachsen, meistens grasreich, auf der Nordseite auch von gepflanzten Gehölzen, hier gibt es einen knickartigen Abschluß.

Merkmal	Wert
Auswertung	
Gefährdung / Einflüsse	Vermutlich belastetes Oberflächenwasser.

Merkmal	Wert
Wertgesichtspunkte	Ausgedehnte Röhrichte, ohne Zugang, relativ gut geschützt, verhältnismäßig gute Wasserqualität, eventuell günstig als Amphibien-Lebensraum und Vogellebensraum.
zoologisch bedeutsame Strukturen	Kleingewässer, wasserführende Gräben
Bedeutung für Tiergruppe	Amphibien
Maßnahmen	Keine, bei Unterhaltungsmaßnahmen möglichst schonend vorgehen und Teile der Vegetation erhalten; Wasserstand nach Möglichkeit auf hohem Niveau stabil halten
