Erhebungsbogen

Projekt	Biotopkartierung Hamburg	Interne Nr.	118612
		DK5 DK5-GK	7640
Handlungsbedarf	Nein	DK5 - Name	Oldenfelde
Bearbeitung	CHR	Biotop-Nr. alt	507
Räumliche Abbildung	Linie	Kartierung	18.09.2017
Anzahl Abschnitte	1	Fläche / Länge [m²/m]	233,01
		Breite (lineare Abb.) [m]	5

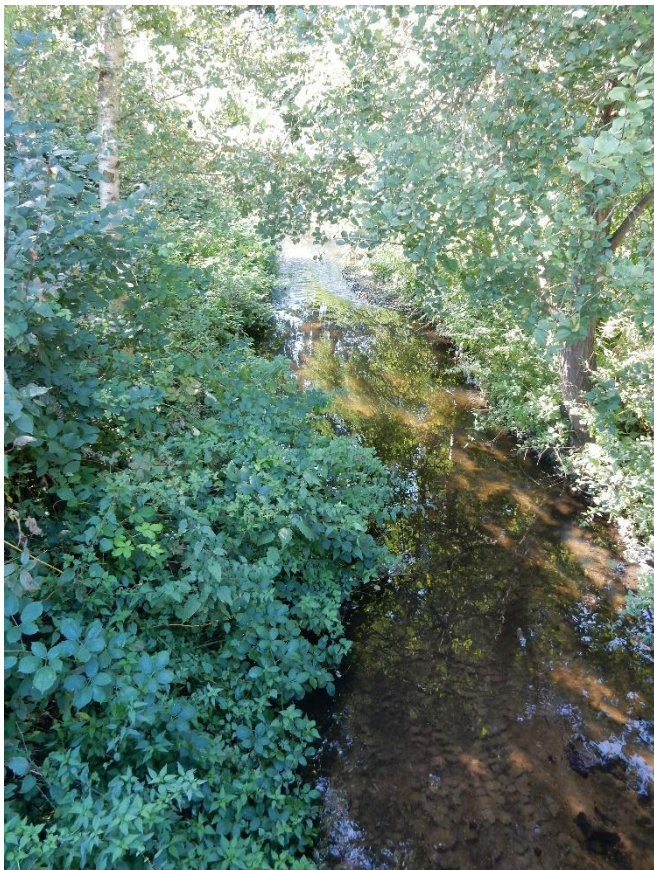
Fotodatei	7640_507_180917_1.JPG	Fotodatei	
Bildbeschreibung	k.A.	Bildbeschreibung	
Aufnahmerichtung		Aufnahmerichtung

Die Wandse ist im kartierten Abschnitt ein 2 bis 5 m breiter, überwiegend von Ufergehölzen beschatteter, vertiefter Bachlauf. Am Ufer kommen nitrophile Hochstaudenfluren vor. Das Wasser war zum Kartierzeitpunkt klar und relativ schnell fließend. Aufgrund starker Beschattung durch die Ufergehölze kein Vorkommen aquatischer Makrophyten.

Merkmal	Wert
Auswertung	
Gefährdung / Einflüsse	Starke negative Einflüsse von außen
Maßnahmen	1.2 - Beibehalten der aktuellen Nutzung / Pflege
Gewässer	
Böschungshöhe	5.00 m
Gewässertiefe	2.00 m
Länge	240.00 m
Breite	5.00 m
Wasserführung	g - gleichmäßige Wasserführung
Substrat	k - Kies, Steine s - Sand
