Erhebungsbogen

Projekt	Biotopkartierung Hamburg	Interne Nr.	146056
		DK5 DK5-GK	7644 7646
Handlungsbedarf	Nein	DK5 - Name	Volksdorf
Bearbeitung	LUD	Biotop-Nr. alt	16 17
Räumliche Abbildung	Fläche	Kartierung	11.09.2020
Anzahl Abschnitte	1	Fläche / Länge [m²/m]	5532,6512
		Breite (lineare Abb.) [m]

Bestandsbeschreibung

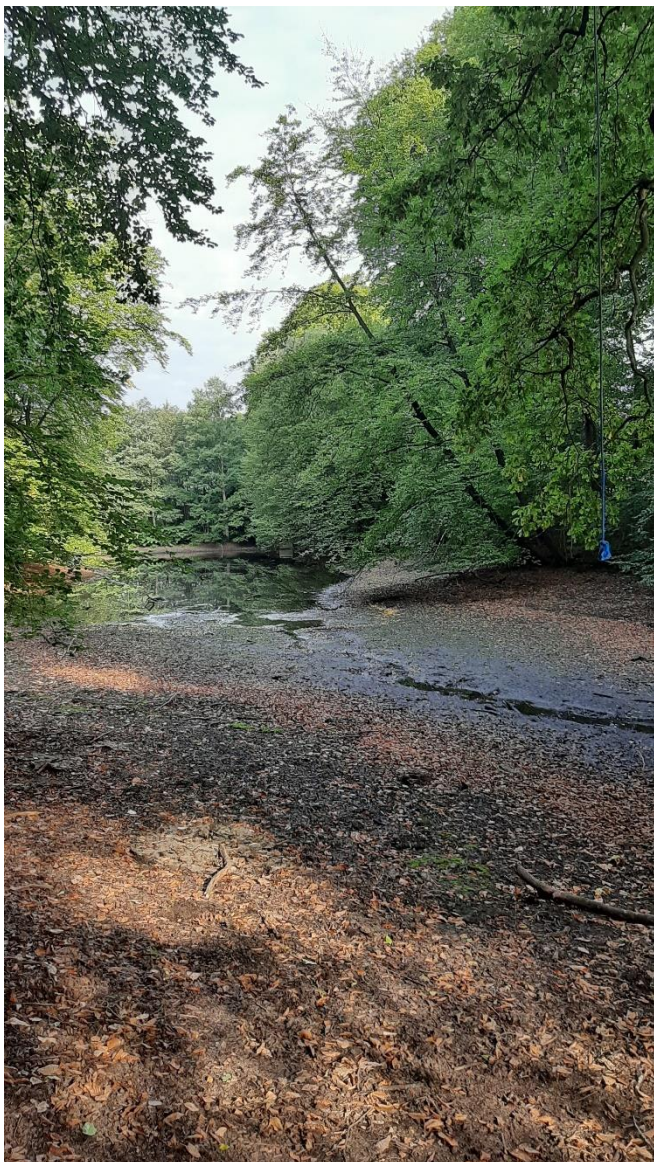
Regen-Rückhaltebecken mit stark schwankenden Wasserständen.
 Zur Zeit der Begehung nur noch Wasser im nördlichen Teil des Beckens vorhanden (hier ist ein Mönch eingebaut). Ca. 30 cm Tiefe, ohne Ufer-Vegetation; nur ein kleiner Pulk neben dem Mönch aus Wald-Simse und Brennessel sind vorhanden. Der restliche Bereich ist vollständig ausgetrocknet und trittfest; bis auf ein kleines mittiges Rinnsal.
 Es findet ein hoher Laubeintrag statt, durch die in allen Uferbereichen, weit über das Wasser reichende Buchen.
 Das ganze Becken ist mit einer dichteren Schicht aus Laub bedeckt.
 Im Frühjahr war das Rückhaltebecken noch vollständig mit Wasser gefüllt.
 Das 2011 beschriebene große Wald-Simsenried am westlichen Ufer ist nicht mehr vorhanden, auch Sumpfuendel und Wasserstern nicht mehr.

Fotodatei 7644_16_110920_3.JPG
Bildbeschreibung südlicher Teil im September trocken gefallen

Merkmal	Wert
Auswertung	
Gefährdung / Einflüsse	belastetes Oberflächenwasser, welches in das NSG reinfließt.
Wertgesichtspunkte	Mit naturnaher Umgebung
zoologisch bedeutsame Strukturen	Kleingewässer, wasserführende Gräben
Bedeutung für Tiergruppe	Amphibien
Maßnahmen	Wasser etwas höher einstauen als gegenwärtig, möglichst stabile Wasserstände halten, ggf Mönch abdichten oder besser ein Furt schaffen und Mönch verschließen.

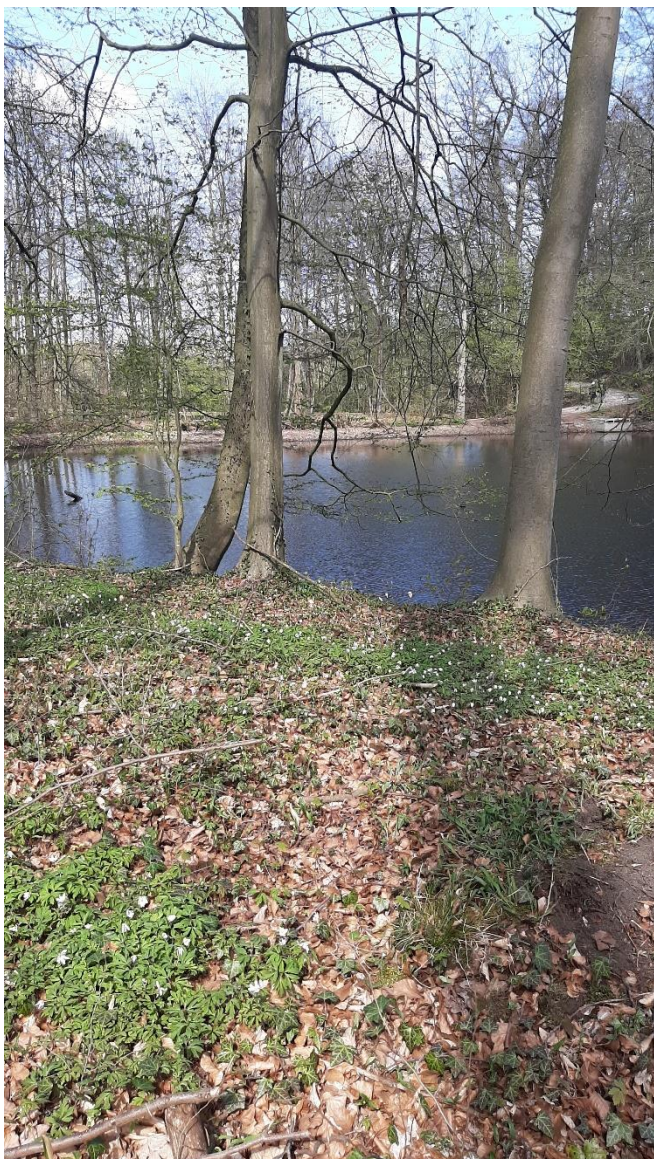
Fotodatei 7644_16_110920_1.JPG
Bildbeschreibung Im April noch vollständig mit Wasser gefüllt.
Im Vordergrund Buschwindröschen
Aufnahmerichtung Norden
