Erhebungsbogen

Projekt	Biotopkartierung Hamburg	Interne Nr.	146068
		DK5 DK5-GK	7644 7646
Handlungsbedarf	Nein	DK5 - Name	Volksdorf
Bearbeitung	LUD	Biotop-Nr. alt	38 51
Räumliche Abbildung	Fläche	Kartierung	31.08.2020
Anzahl Abschnitte	1	Fläche / Länge [m²/m]	24872,1076
		Breite (lineare Abb.) [m]

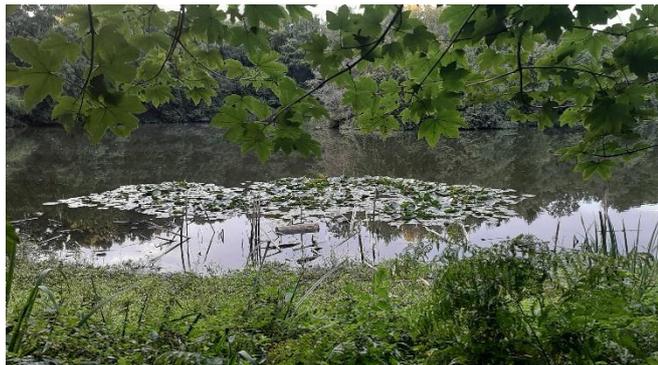
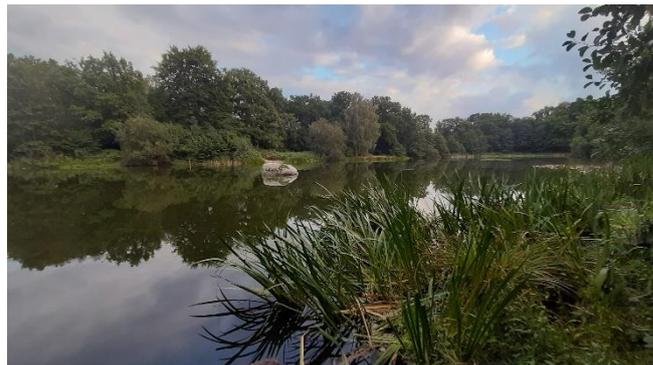
Fotodatei	7644_38_310820_1.JPG	Fotodatei	7644_38_310820_2.JPG
Bildbeschreibung	k.A.	Bildbeschreibung	k.A.
Aufnahmerichtung		Aufnahmerichtung

Relativ großes Rückhaltebecken mit vor allem im Norden vorhandener Röhrlichtzone aus Rohrkolben; ansonsten befinden sich auf der östlichen Seite kleinere angepflanzte Röhrlichtbereiche aus Igelkolben, Kalmus, Wasserschwaden Sumpfschwertlilie, eingestreut Sumpf-Vergißmeinnicht, Sumpf-Helmkraut und Ufer-Wolfstrapp. Im Norden und Südosten kleiner Bestand aus Weißer Seerose.

Die Ufer sind fast überall von Wanderwegen begleitet und häufig betreten. An mehreren Stellen sind zertretene Uferbereiche mit Zugängen zum Wasser vorhanden.

Das Gewässer hat mehrere Zuläufe, durch die vermutlich Regenwasser von den angrenzenden Straßenflächen hinzugeführt wird.

Fütterung der Vögel vermeiden (Schild aufstellen)
