Erhebungsbogen

Projekt	Biotopkartierung Hamburg	Interne Nr.	146212
		DK5 DK5-GK	7644 7646
Handlungsbedarf	Nein	DK5 - Name	Volksdorf
Bearbeitung	LUD	Biotop-Nr. alt	52 67
Räumliche Abbildung	Fläche	Kartierung	08.10.2020
Anzahl Abschnitte	2	Fläche / Länge [m²/m]	2911,6491
		Breite (lineare Abb.) [m]

Vor ein paar Jahren neu gestaltetes Regen-Rückhaltebecken mit einem Sandfang und einer Pflanzen-Kläranlage aus Schilf. Meist sehr steile Ufer, die in flacheren Bereichen mit Anpflanzungen aus Schilf, Großem Wasserschwaden. eingestreut Breitblättrigen Rohrkolben, Rauhaarigem Weidenröschen, Wasser-Schwertlilie u.a. bewachsen sind.. Die Uferböschungen bestehen aus ruderalen Kraut-und Grasfluren bestehend.

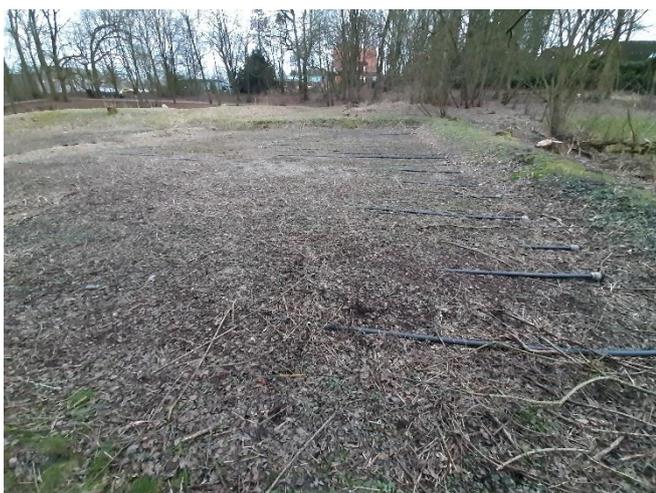
Fotodatei	7644_52_081020_3.JPG	Fotodatei	7644_52_081020_4.JPG
Bildbeschreibung	Pflanzenkläranlage (März 2020)	Bildbeschreibung	Pflanzenkläranlage mit Schilf (Sept.2020)

Merkmal	Wert
Auswertung	
Gefährdung / Einflüsse	Das obere Becken ist offenbar recht eutroph, erfährt vermutlich auch hohe Schadstoffeinträge von der benachbarten Straße her, starke Verlandungstendenzen, Verlust der offenen Wasserflächen, Verlust der Funktionen als Laichgewässer und Amphibien-Lebensraum.
Wertgesichtspunkte	Beide Becken sind relativ naturnah bewachsen von Röhrichten, im oberen Becken gibt es einen recht großen Bestand des gefährdeten Stumpfbblätterigen Laichkrauts. Die offene Wasserfläche im oberen Becken ist derzeit noch geeignet als Amphibien-Laichgewässer.
Maßnahmen	Gewässer gelegentlich unterhalten und entschlammen, um dauerhaft offene Wasserfläche wiederherzustellen und dauerhaft zu erhalten.

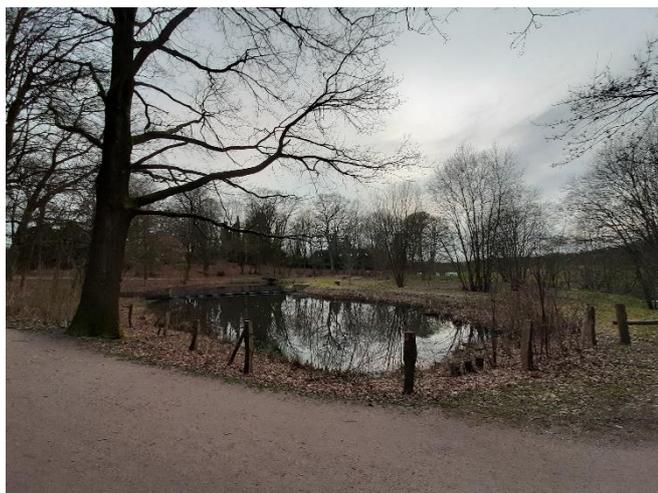
Fotodatei 7644_52_081020_1.JPG
Bildbeschreibung März 2020

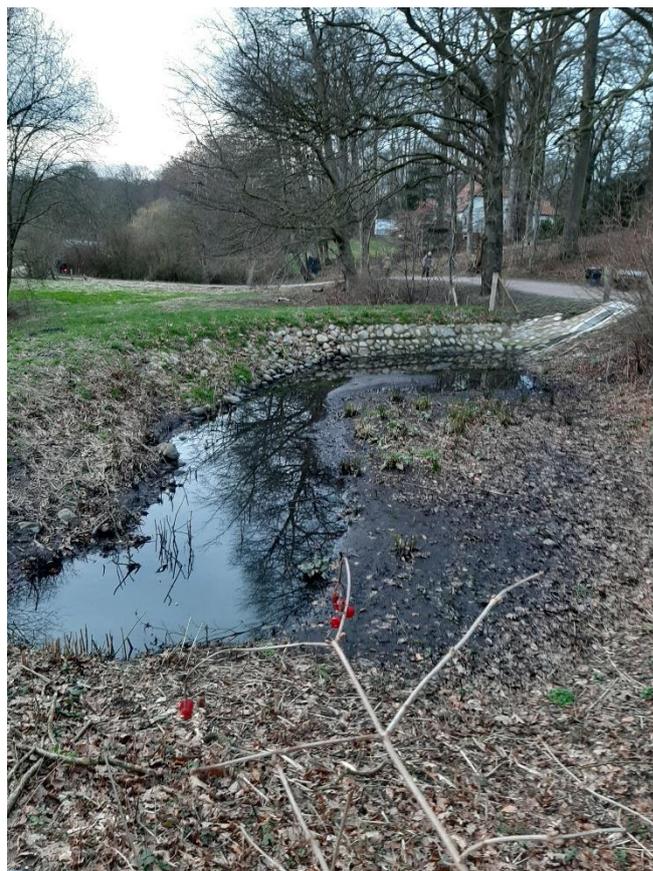
Ein großer Einlauf von der Straße Halenreie nimmt das Oberflächenwasser bei Regen von den umliegenden Straßen auf. Die Pflanzenkläranlage dient zur Reinigung des schadstoffbelasteten Oberflächenwassers von den Straßen, um die Teichwiesen nicht nicht mit dem stark verschmutzten Wasser zu belasten
Mit mehreren Enten.

Fotodatei 7644_52_081020_2.JPG
Bildbeschreibung Einlauf von der Straße Halenreihe (März 2020)
