# Erhebungsbogen

<b>Projekt</b>	Biotopkartierung Hamburg	<b>Interne Nr.</b>	145864
		<b>DK5   DK5-GK</b>	<b>7646</b> 7648
<b>Handlungsbedarf</b>	Nein	<b>DK5 - Name</b>	Buckhorn
<b>Bearbeitung</b>	LUD	<b>Biotop-Nr.   alt</b>	<b>162</b> 19
<b>Räumliche Abbildung</b>	Linie	<b>Kartierung</b>	06.09.2020
<b>Anzahl Abschnitte</b>	2	<b>Fläche / Länge [m<sup>2</sup>/m]</b>	1020,504
		<b>Breite (lineare Abb.) [m]</b>	5

## Bestandsbeschreibung

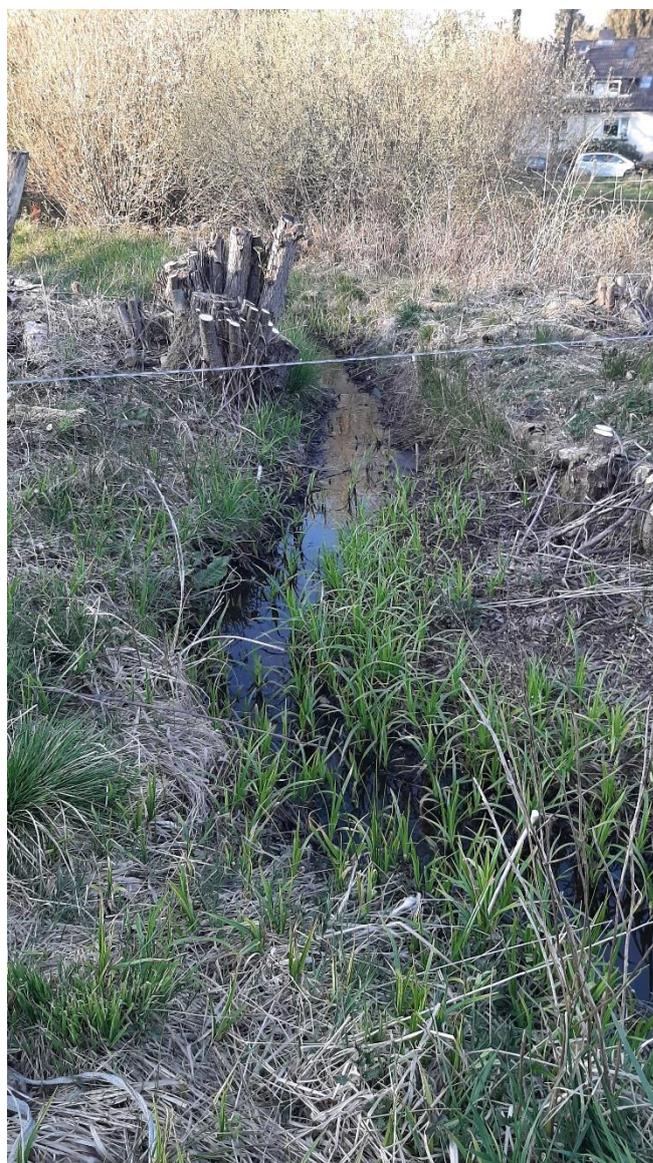
**Fotodatei** 7646\_162\_060920\_2.JPG  
**Bildbeschreibung** Deepenreiengraben im Frühjahr (26.4.2020), innerhalb der feuchten Niederung bei Rittmeisterkoppel: zu dieser Jahreszeit noch wasserführend.

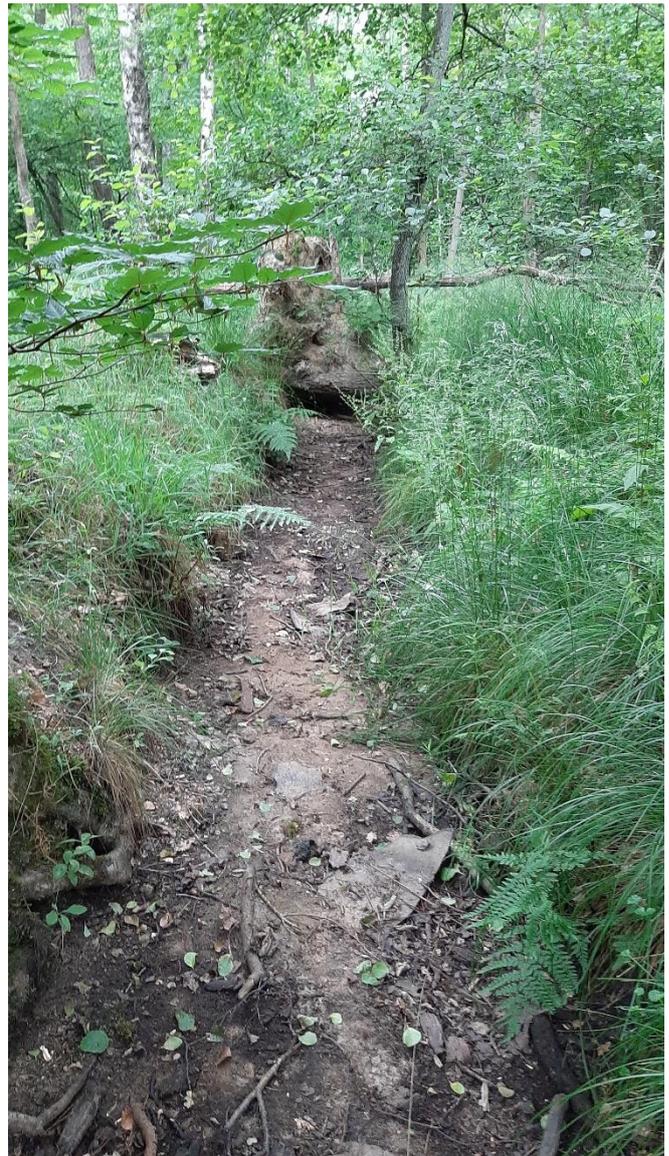
**Fotodatei** 7646\_162\_060920\_4.JPG  
**Bildbeschreibung** Deepenreingraben innerhalb vom Wald (Nr.65); trocken gefallen
