Erhebungsbogen

Projekt	Biotopkartierung Hamburg	Interne Nr.	145807
		DK5 DK5-GK	7646 7648
Handlungsbedarf	Nein	DK5 - Name	Buckhorn
Bearbeitung	LUD	Biotop-Nr. alt	7 6
Räumliche Abbildung	Fläche	Kartierung	29.06.2020
Anzahl Abschnitte	1	Fläche / Länge [m²/m]	20016,8337
		Breite (lineare Abb.) [m]

Lottbeker Teich mit einem dichten, stellenweise sich breit ausdehnendem Röhrichtgürtel aus dominant Wasser-Schwaden, beidseitig von Wanderwegen umgeben.
 Zur Zeit der Begehung nur sehr wenig wasserführend; der südliche Bereich hat keine offene Wasserflächen mehr.
 Neben dem Wasser-Schwaden findet sich vereinzelt am Uferbereich Flatter-Binse, Mädesüß, Wald-Engelwurz, Fluß-Ampfer, Sumpf-Kratzdistel u.a..
 Die Ufer sind meist flach ansteigend. Am Südufer reichen Birken des angrenzenden Waldes stellenweise dicht an das Wasser heran.
 Am Zufluß der Lottbek befindet sich ausbreitendes Grauweiden-Feuchtgebüsch.
 Massenhaft kleine Grasfrösche vorhanden, besonders im südlichen Teil.
 Durch die umgebenden Gehölze ist ein hoher Laubeintrag vorhanden.
 Im nordöstlichen Uferbereich sind Bereiche stark zertreten und vegetationslos durch intensive Freizeitnutzung (früher war hier Badenutzung).
 Durch den

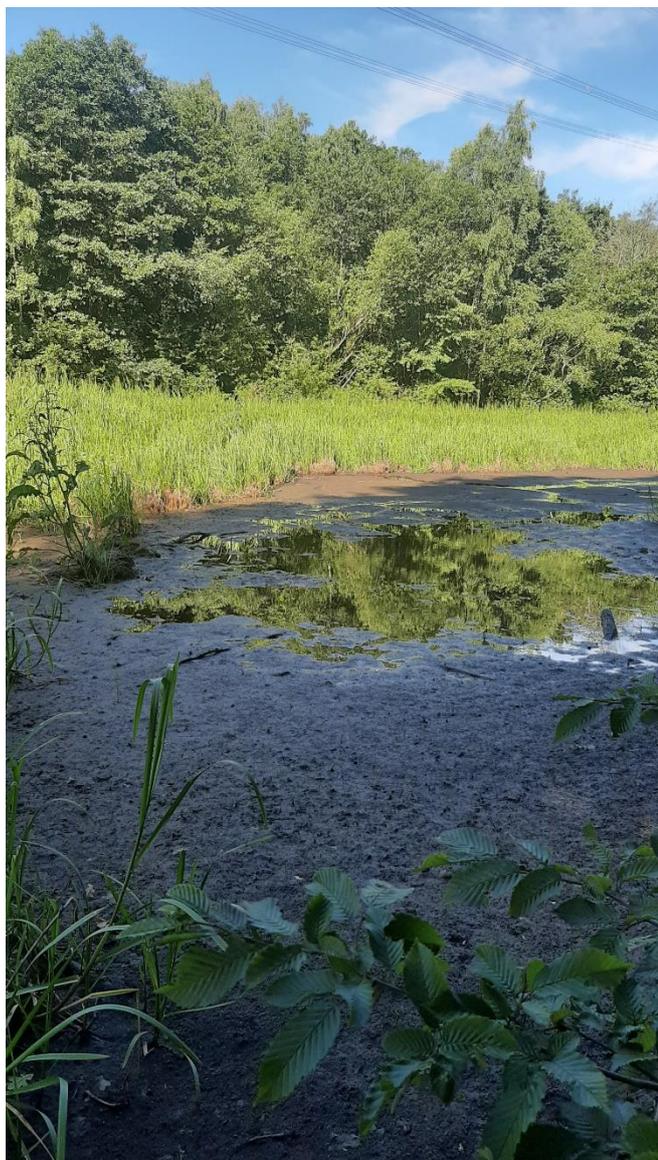
Fotodatei 7646_7_290620_5.JPG
Bildbeschreibung südöstlichster Bereich der Lottbek; schlammig mit Wasserpfützen; mit Blick auf das Wasserschwaden-Röhricht des westl. Ufer.
Aufnahmerichtung Westen

Merkmal	Wert
Auswertung	
Gefährdung / Einflüsse	Austrocknung durch sinkende Wasserstände Durch den Stau ist die Lottbek (Wehr am nordwestlichen Ende des Teiches) nicht fischpassierbar und ein Entwicklungsfall im Sinne der Wasserrahmen-Richtlinie.
Wertgesichtspunkte	grosse Wasserschwaden-Röhricht-Felder, flache Ufer meist naturnahe Ufervegetationen
zoologisch bedeutsame Strukturen	Röhricht
Bedeutung für Tiergruppe	Amphibien (sehr viele Frösche vorhanden) Libellen (Beobachtung von Heidelibelle und Azurjungfer.)
Maßnahmen	Wehr entfernen und dann Sukzession walten lassen

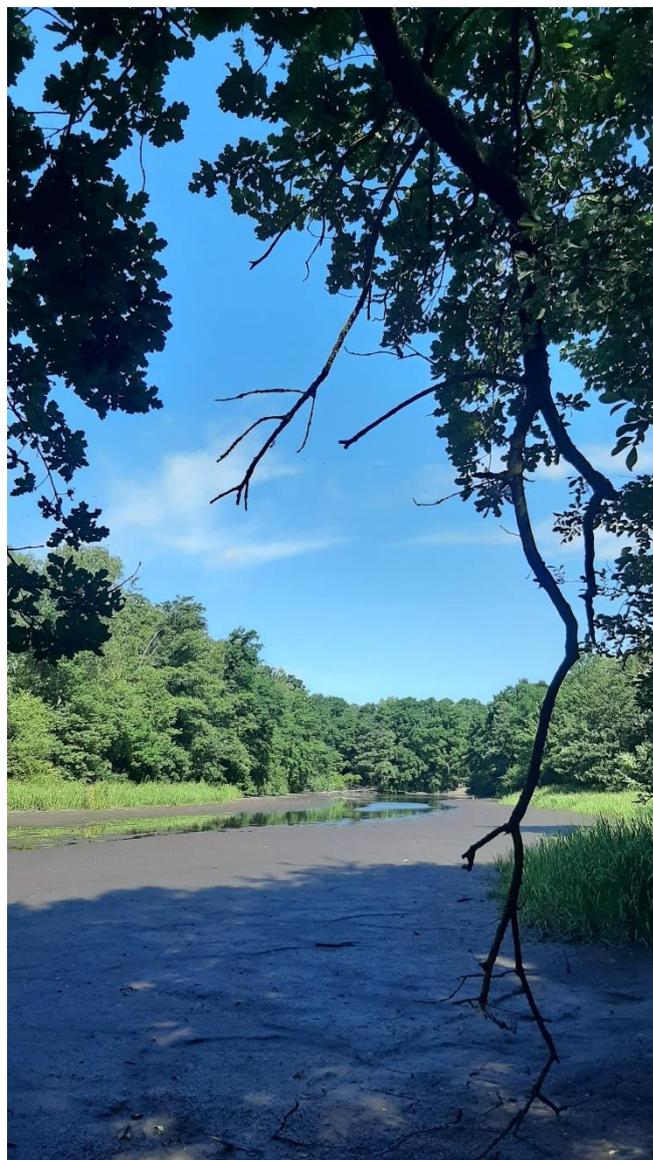
Fotodatei 7646_7_290620_6.JPG
Bildbeschreibung Lottbeker Teich, mittlerer Bereich; verschlammte und ausgetrocknete; mit Wasserschwaden-Röhricht an den Ufern.
Aufnahmerichtung NW

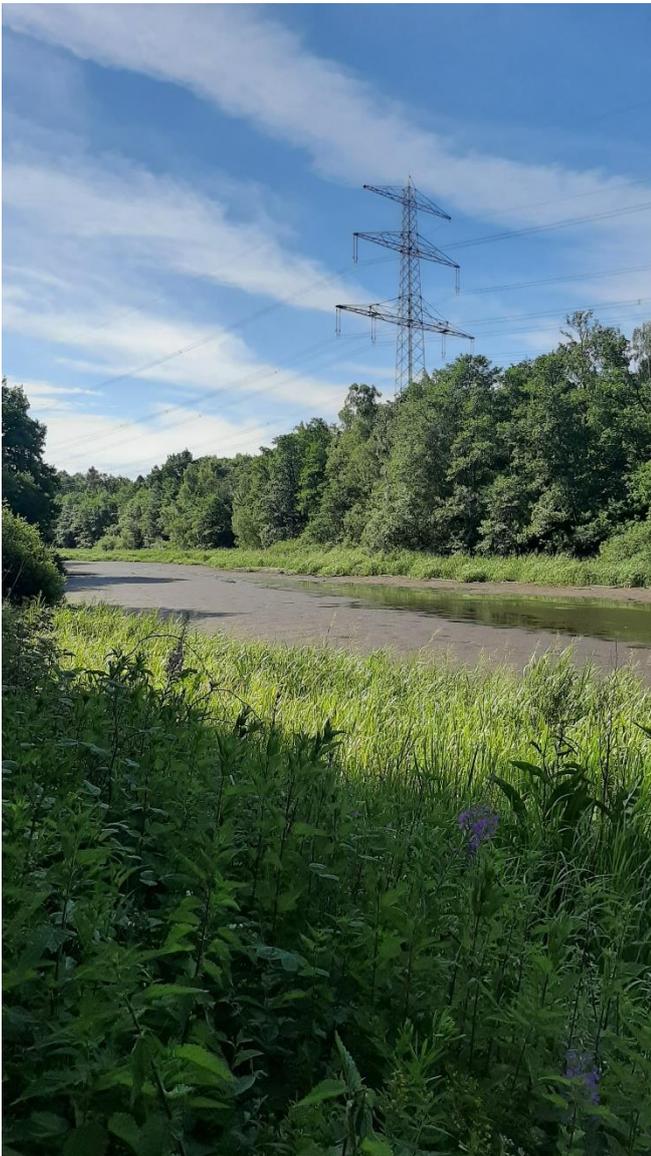
Fotodatei 7646_7_290620_8.JPG
Bildbeschreibung Nordwestlichster Bereich: Blick von der Brücke am Stauwehr in Richtung Südosten Hier noch Wasserflächen vorhanden.
