Erhebungsbogen

Projekt	Biotopkartierung Hamburg		Interne Nr.	140255
			DK5 DK5-GK	7652
Handlungsbedarf	Ja		DK5 - Name	Duvenstedter Brook
Bearbeitung	BRA	Kopie	Biotop-Nr. alt	1394
Räumliche Abbildung	Linie	Nein	Kartierung	13.08.2020
Anzahl Abschnitte	2		Fläche / Länge [m²/m]	933,22
			Breite (lineare Abb.) [m]	2

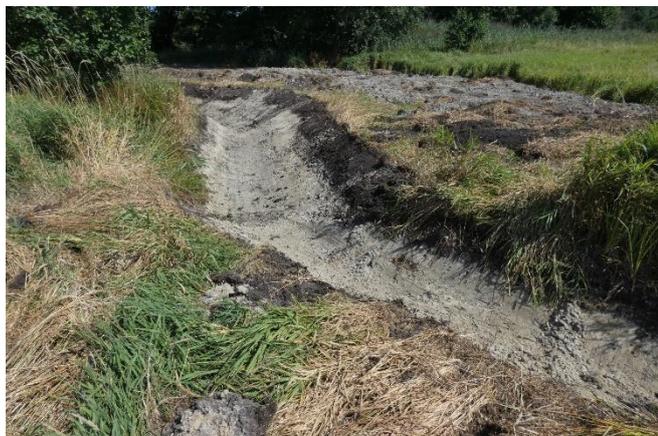
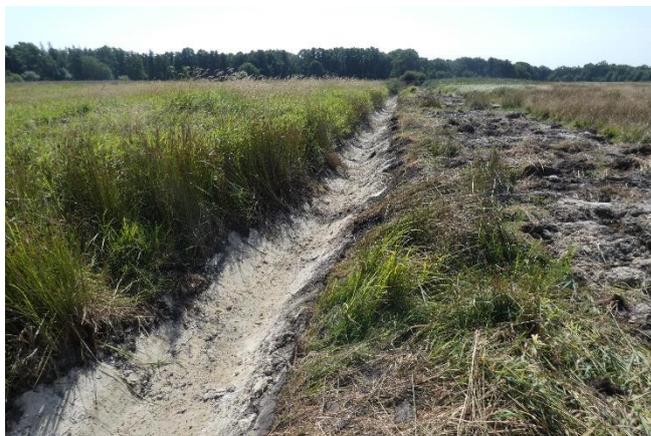
Fotodatei	7652_1394_130820_3.JPG	Fotodatei	7652_1394_130820_4.JPG
Bildbeschreibung		Bildbeschreibung	
Aufnahmerichtung		Aufnahmerichtung

Die Kartierung dieses Biotops erfolgte nicht aufgrund der naturschutzfachlichen Wertigkeit, sondern aufgrund der naturschutzfachlichen Schädlichkeit: Mitten im Zentrum des Duvenstedter Brooks, im Umfeld von nach § 30 BNatSchG in Verbindung mit § 14 HmbBNatSchAG geschützten Kleingewässern, Feuchtwiesen und Bruchwäldern, bei noch erhaltenen Torfresten im Untergrund erfolgt hier eine massive Entwässerung unter der Überschrift einer Naturschutzmaßnahmen. In 2020 sind hier ehemalige Entwässerungsgräben, die bereits weitgehend verlandet waren tief in den Untergrund eingetieft worden, stauende Bodenschichten wurden durchtrennt und die Entwässerung des Gebietes massiv verschärft. Es besteht dringender naturschutzfachlich Handlungsbedarf die Gräben sollten sofort wieder vollständig mit dem Aushubmaterial verschlossen werden das teils breitwürfig in den Randbereichen ausgebracht worden ist. Im Verlauf des Grabens sind Stauwehre eingebaut worden, die vermutlich dem naturschutzfachlichen Schaden entgegenwirken sollten. Die Gräben sind jedoch vollständig ausgetrocknet und die Stauwehre vollständig sinnlos.

Merkmal	Wert
Auswertung	
Gefährdung / Einflüsse	Massive Entwässerung eines Mooregebietes mitten im Naturschutzgebiet, inakzeptabel! Handlungsbedarf!
Wertgesichtspunkte	Kein positiver Wert!
Maßnahmen	Das Aushubmaterial liegt noch neben dem Graben und sollte möglichst bald zurück befördert werden. Die eingebauten Stauwehre sollten wieder ausgebaut und an einer anderen Stelle sinnvoll eingesetzt werden.
